### 23. Vlaho Goranxi (M.T.) pag. 82

#### **I dati dallo scavo della città di *Hadrianopolis-Iustinianopolis* (R.P.)**

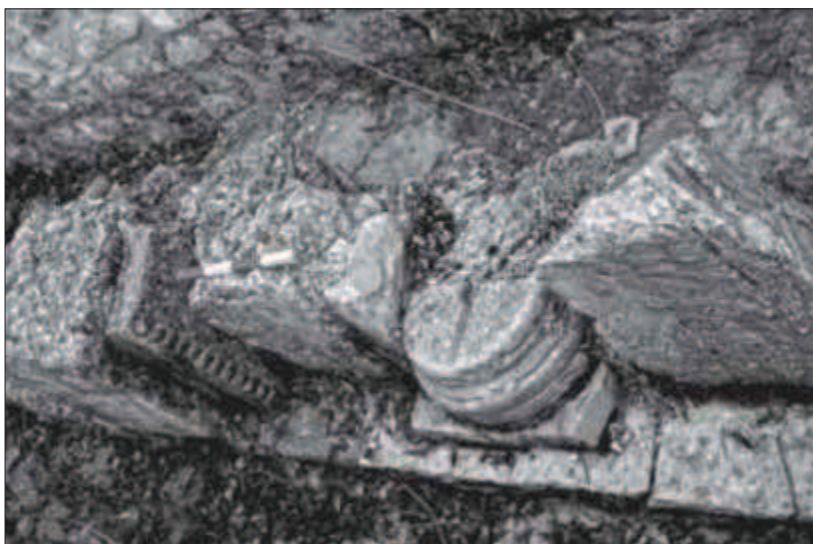
Descrizione (ogtx): sulle pareti della chiesa di Aghia Panaya nel villaggio di Vlaho Goranxi, Hammond vide murati un capitello ionico, una base di colonna, un frammento di modanatura a ovuli e dentelli, e parte di una cornice lunga 1,3 m<sup>2</sup> (fig. 131).

Fig. 131. - Vlaho Goranxi, elementi riutilizzati presso la chiesa di Shen Merise, in evidenza la base di colonna già vista da Hammond (Muçai, Hobdari 2005, fig. 22, p. 75).

Nel 2004 ulteriori indagini condotte nell'area condussero all'identificazione di un precedente edificio, forse paleocristiano. Altri frammenti scultorei ed elementi architettonici paleocristiani reimpiegati nei muri della chiesa furono identificati in questa occasione, in particolare una lastra appartenente ad una transenna oppure ad un ambone e due colonne sempre pertinenti ad una transenna<sup>3</sup>. In assenza di dati stratigrafici precisi si può azzardare una datazione dell'edificio paleocristiano al periodo compreso tra la fine del V e la prima metà del VI

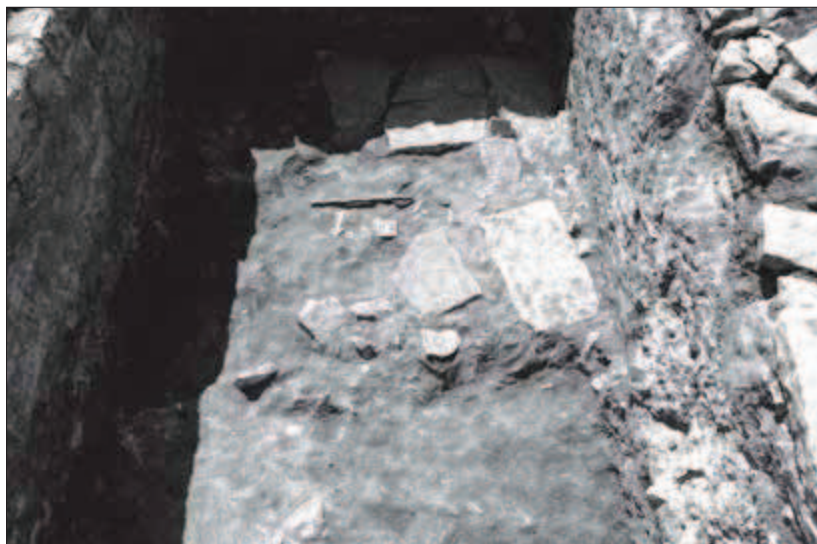
Fig. 132. - Canaletta chiusa e rialzata a Nord.

naletta che lo attraversava chiusa e rialzata (fig. 132) grazie alla creazione di un nuovo piano in terra argillosa che fungeva, a Nord e a Sud, da spalletta. L'ingresso sull'ambiente maggiore dell'Edificio con funzioni termali acquisì una nuova soglia in calcare, più alta della prece-

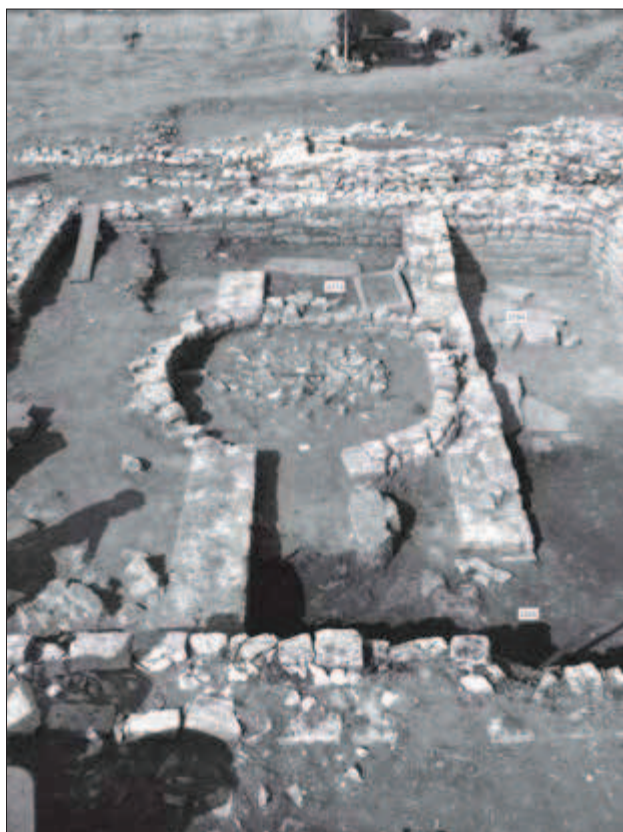
Fig. 133. - Struttura circolare al centro del grande ambiente.

dente ed un nuovo piano pavimentale. Al suo centro, appoggiata ai due muri trasversali che precedentemente l'avevano diviso in tre sezioni, venne realizzata una struttura circolare della quale rimane la parte inferiore formata da pietre legate con poca malta. La particolare planimetria, la presenza di un ingresso sul lato est, le tracce di combustione forse legate all'uso di un braciere, insieme alla continuità d'uso, rende plausibile l'ipotesi che si tratti di un piccolo *laconicum* (fig. 133)<sup>5</sup>. Al centro dell'ambiente è stato individuato, inoltre, uno strato di pietre di forma circolare che lascia uno spazio di ca. 40 cm rispetto al muro circolare forse in antico occupato da una panca in legno.

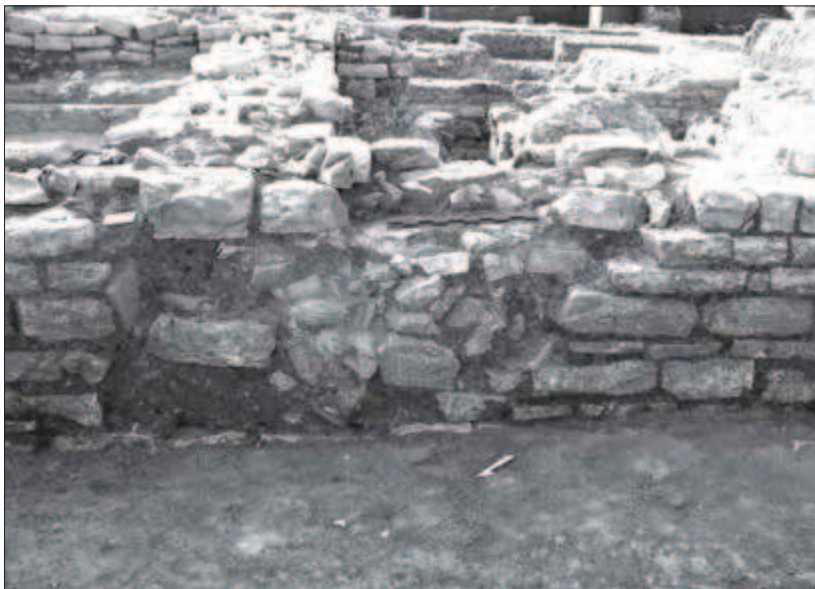
Il *tepidarium*, a seguito del crollo della pavimentazione a Ovest e persa la sua funzionalità, viene totalmente riorganizzato: lo spazio ancora integro, a Est, viene isolato grazie alla costruzione di un muro (fig. 117), chiuso l'ingresso al grande ambiente grazie ad una tamponatura (fig. 134), definito il muro esterno all'angolo sud-ovest dove si realizza una piccola soglia che consente l'ingresso da Est. La vasca inserita nell'abside non perde la sua funzione, ma è ora collegata esternamente ad un sistema di tubi in piombo funzionali al deflusso delle acque. L'ambiente viene quindi complessivamente ad acquisire una nuova funzione in relazione alla quale sono di particolare interesse alcune UUSS individuate nei successivi livelli di distruzione, ricche di materiali in bronzo, che per la loro quantità e disomogeneità potrebbero essere stati accantonati, forse per essere rifusi<sup>6</sup>.

Fig. 134. - Tamponatura che chiude l'ingresso al grande ambiente.

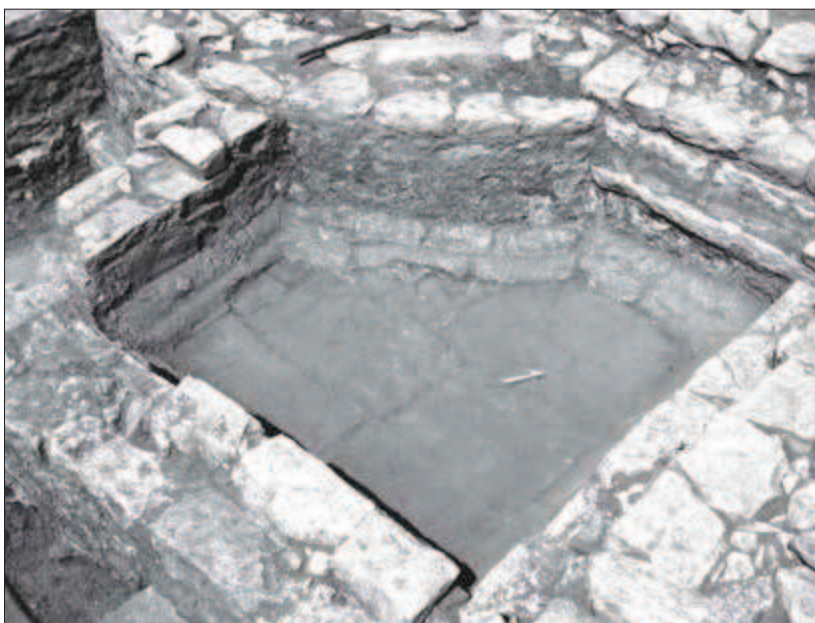
Il sistema di gestione dell'acqua viene riorganizzato in particolare all'esterno dell'Edificio a Sud, dove una vaschetta con un fondo rivestito di laterizio (fig. 135) si appoggia all'abside<sup>7</sup>, connettendosi in uscita ad un più

Fig. 135. - Vaschetta con pavimento rivestito di laterizio a Sud.

<sup>13</sup> A *Nikopolis*, nella basilica B, così come a Corinto, una grande fontana si collocava all'ingresso dell'edificio di culto: Bowden 2003b, p. 121. Non si può però infine escludere nel nostro caso che la vasca realizzata dietro l'abside, almeno solo per un certo periodo avesse svolto la funzione di battistero (fig. 135).

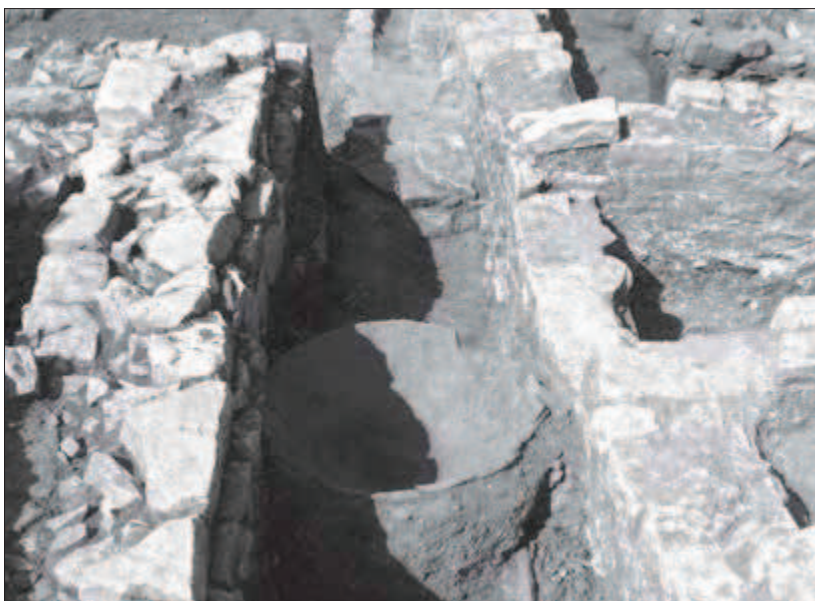
Fig. 136. - Sistema di canalizzazione realizzato con tubuli in piombo.

complesso sistema di deflusso delle acque con direzione Est-Ovest. che, nell'ultima fase, è realizzato con tubuli in piombo (fig. 136).

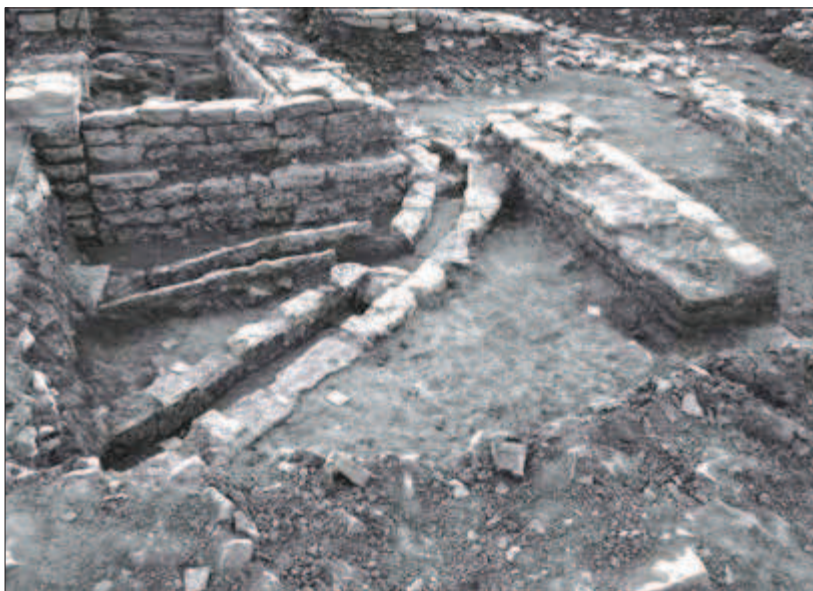
Probabilmente, in una fase di poco successiva, il sistema di organizzazione dell'acqua deve essere andato in crisi: un grande bacino in terracotta sostituisce infatti la vecchia vaschetta ricavata dietro l'abside, i condotti in piombo vengono parzialmente sostituiti con altri realizzati con tegole affrontate a formare un canale (fig. 118) che, dopo aver tagliato il più antico dei muri dei *praeefurnia*<sup>8</sup>, si dirige grazie ad una canaletta con pareti in pietre sbazzate verso Nord-Ovest (fig. 137).

Fig. 137. - Canaletta con pareti in pietre sbozzate.

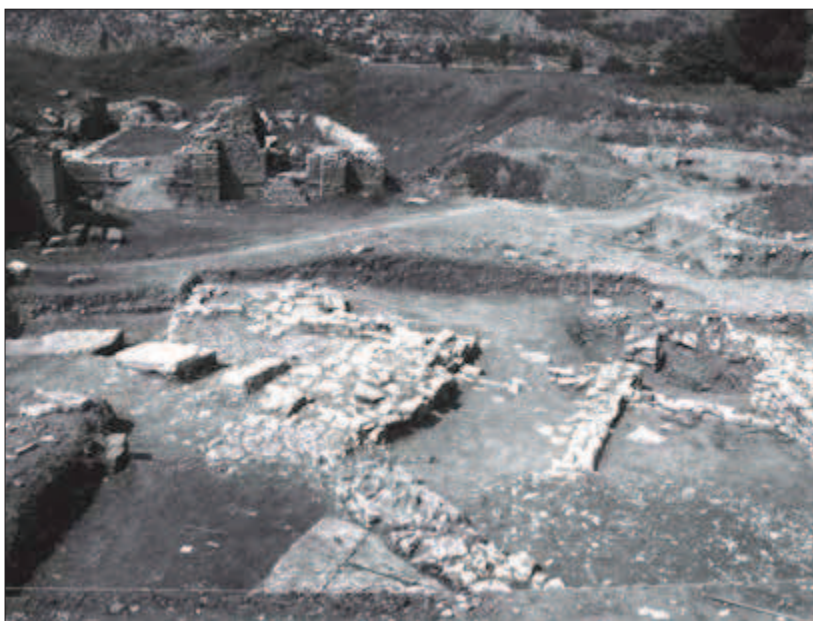
Successivamente, sullo stesso allineamento, sopra ridotti interri e parzialmente al di sopra del più antico Edificio in opera quadrata che presentava il medesimo orientamento, venne realizzato un edificio (fig. 138) del quale oggi si conservano solo spezzoni di alcuni muri (fig. 139) e resti di fondazioni (Tav. 12).

Fig. 138. - Edificio tardo, da SudEst.

La struttura sembrerebbe organizzata su navate, delle quali due ben leggibili, orientate perfettamente in senso Est-Ovest, dunque divergenti dal sistema ortogonale che caratterizzava l'impianto urbano, tagliate trasversal-

mente da tre fondazioni (fig. 124). I muri, realizzati con materiali di riutilizzo solo in parte rilavorati, sono legati con malta. In questa fase il grande edificio di età tardo ellenistica probabilmente venne abbattuto fino al livello del primo gradino dello stilobate ed inglobato all'interno della nuova struttura, forse anche fungendo da fondazione per appoggiare su di esso direttamente dei muri oggi non più visibili; probabilmente la pavimentazione fu rifatta e l'edificio attraversato da una canaletta a sezione quadrangolare con direzione Nord-Sud.

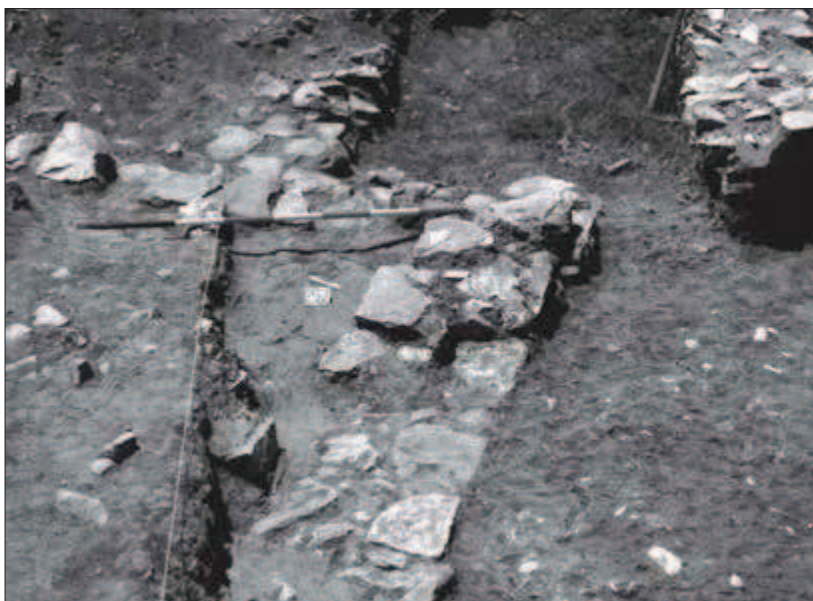
Fig. 139. - Edificio tardo, particolare del muro nord.

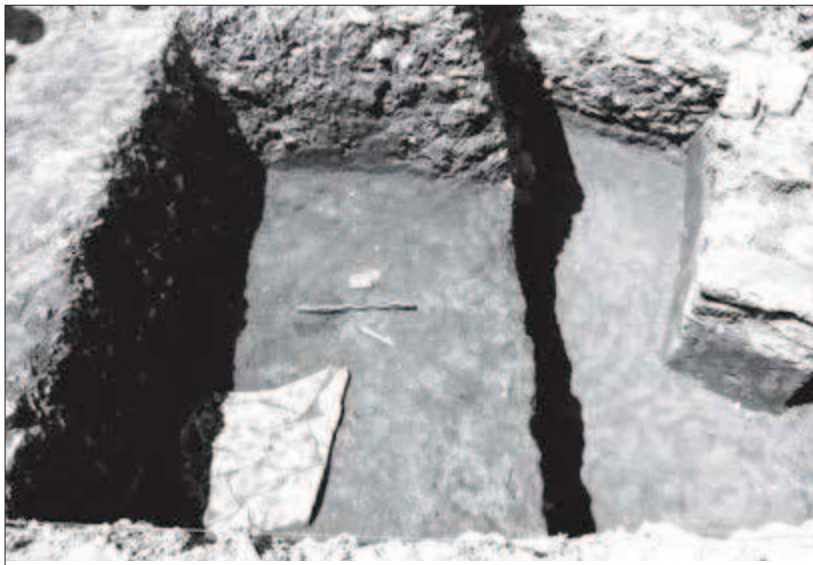
Fig. 140. - Edificio tardo, resti della pavimentazione.

cui funzione potrebbe essere quella di nartece o atrio. Nulla ci rimane della pavimentazione se non forse una lastra calcarea (fig. 140), che, unitamente all'assoluta assenza di tessere musive<sup>15</sup>, ci fa ipotizzare la presenza di un rivestimento lapideo per pavimento e forse alzato. La costruzione dell'Edificio ha quindi reso necessaria una riorganizzazione dello spazio, che, oltre alla costruzione della strada, ha previsto l'abbattimento della ridotta *porticus postscaenam* al fine di recuperare spazio (fig. 110).

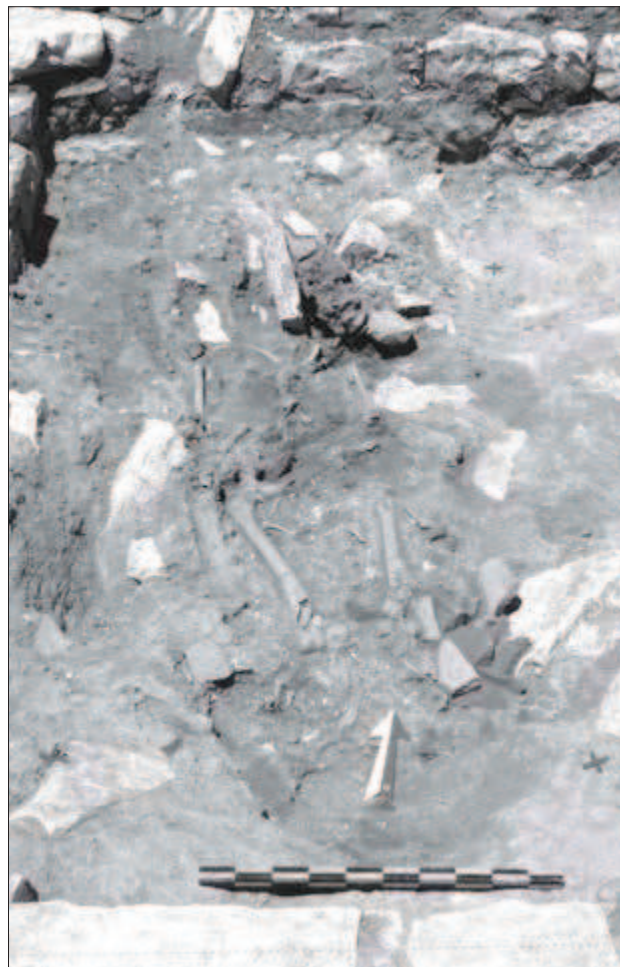
Fig. 141. - Deposizione nei livelli di riempimento dell'Edificio con funzioni termali.

occasionale e disordinata (fig. 141); qui il crollo del *laconicum* avviene su uno strato di abbandono ricco di tracce di combustione e pietre legate.

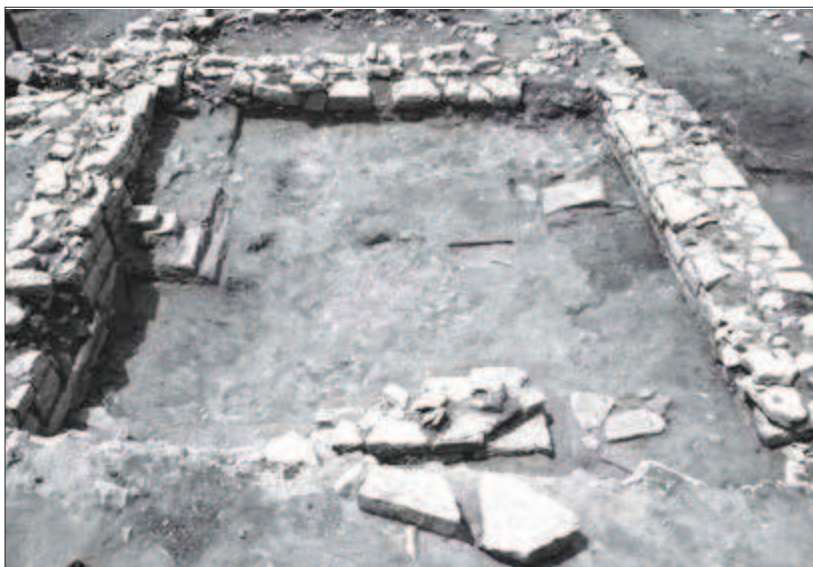
Fig. 142. - Riempimenti nel vecchio *tepidarium*.

Nella zona sud-est prima occupata dai *tepidaria*, già riutilizzati, tali riempimenti (fig. 142) hanno comportato anche la copertura della soglia; la vaschetta absidata viene obliterata dallo stesso crollo degli intonaci del rivestimento.

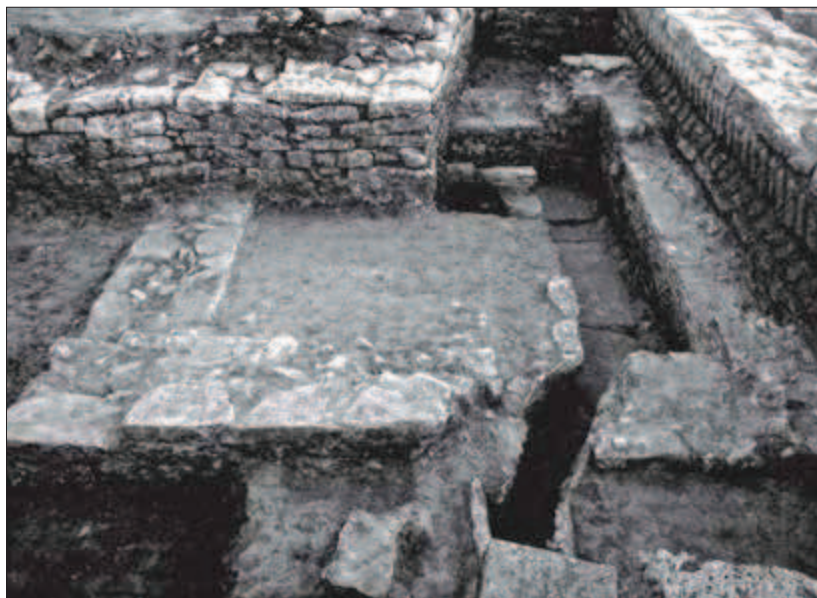
Solo la prosecuzione dello scavo ci consentirà di comprendere se proprio a questa fase, o ad un momento di poco precedente, si deve riferire la chiusura, con un piccolo mucchio di pietre, della canaletta esterna, a Sud ed a Sud-Ovest, e la modifica del suo percorso Ovest, ora più a Est con andamento più parallelo al muro 2010, verso una vasca (fig. 143) quadrangolare appoggiata

Fig. 143. - Vasca quadrangolare appoggiata al muro 2010.

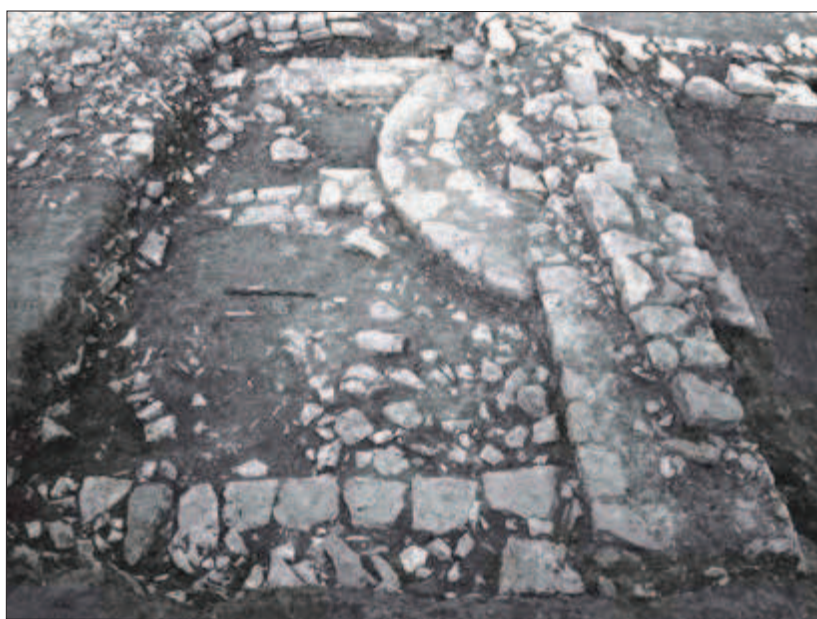
Fig. 144. - Interri dietro l'abside.

allo stesso muro 2010. Certo è che comunque in questa fase viene abbandonato il sistema delle canalette che aveva caratterizzato la fase precedente formandosi una serie progressiva di interri sia a Sud (fig. 144) che a Ovest e dentro la vasca. Tali riempimenti<sup>25</sup> sono comunque col-

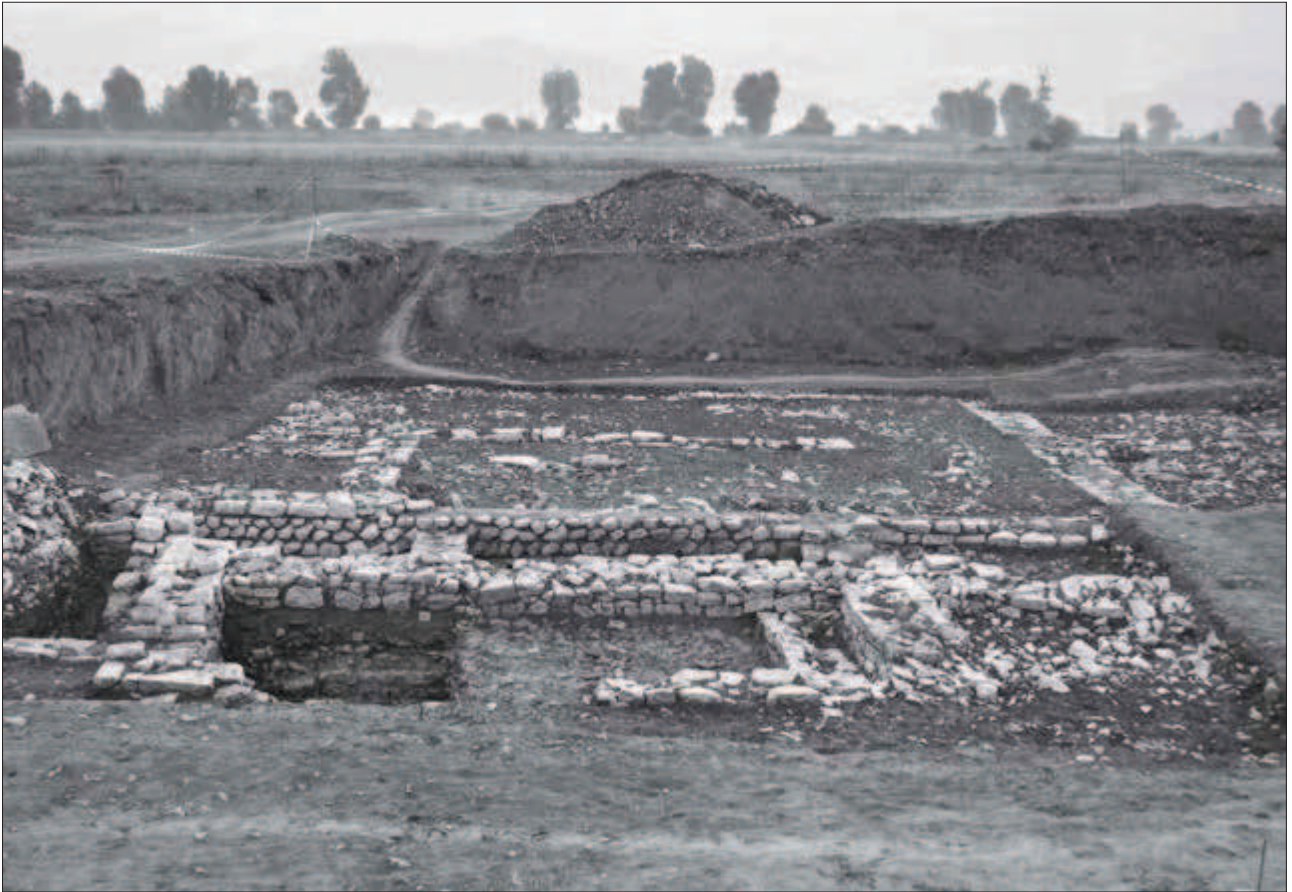
Per quanto nell'area ad Ovest dell'Edificio con funzioni termali (fig. 145) gli scavi siano stati condotti su una ridotta superficie essi sembrano documentare la realizzazione di interventi di riorganizzazione dell'area, avvenuti dopo la distruzione della pavimentazione relativa alle fasi precedenti che sostanzialmente obliterano la più antica.

Fig. 145. - Area ad Ovest dell'Edificio con funzioni termali, da Ovest.

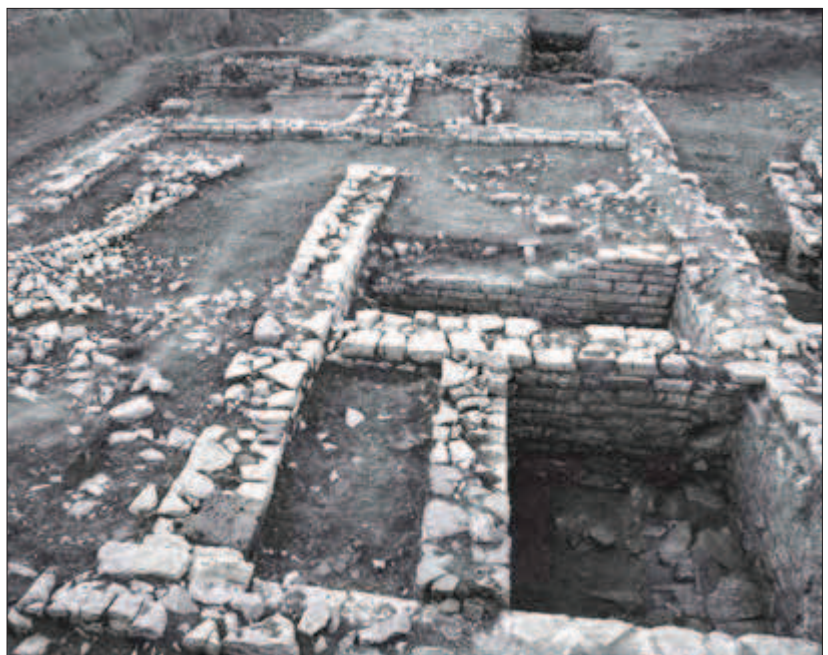
Della nuova struttura conosciamo le tracce di alcuni muri (fig. 146), che delimitano ambienti quadrangolari, realizzati con materiale di riutilizzo legato da terra<sup>28</sup>. La costruzione in particolare del muro 2032, che si configura quasi come una lunga spina che divide in due l'ambiente, potrebbe essere legata alla sostituzione della copertura a volta con un sistema di tetti a doppio spiovente connesso alla divisione dell'ambiente centrale in ambienti più piccoli.

Fig. 146. - Ambienti quadrangolari nell'area del vecchio Edificio con funzioni termali.

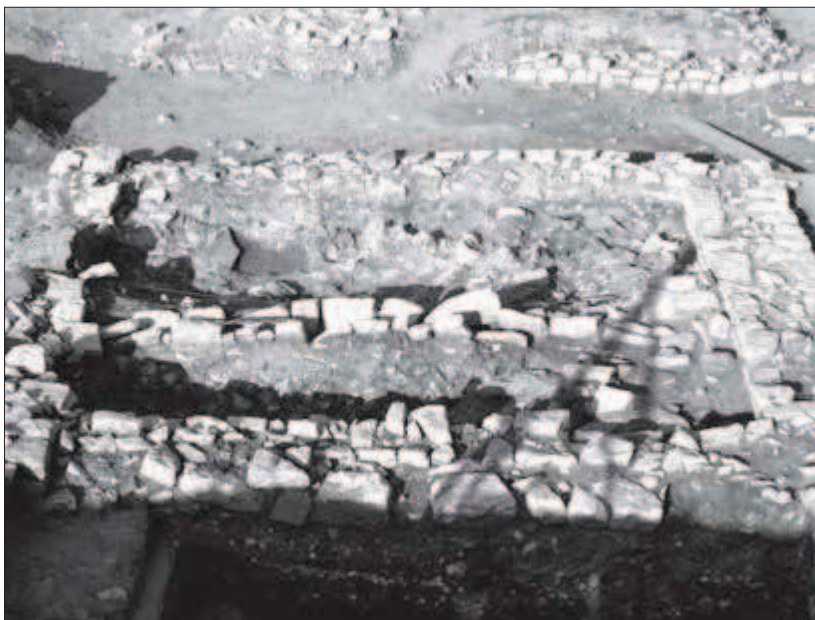
zona ad Ovest si installa, nello stesso momento, una canaletta (fig. 147) con direzione Nord-Sud, della quale si devono ancora capire andamento e funzioni.

147. - Canaletta con direzione Nord-Sud sopra gli interri tardi.

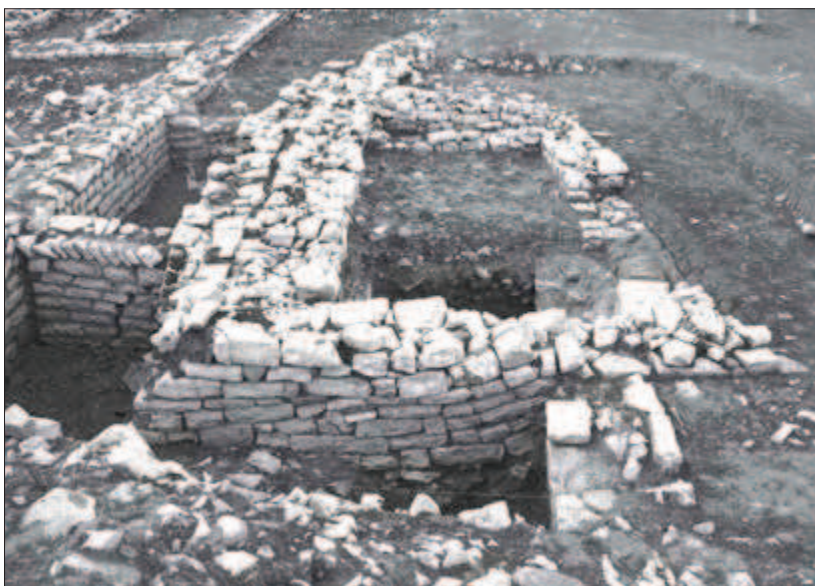
Fig. 148. - Vano con funzioni abitative ad Ovest dell'Edificio con funzioni termali.

Nel Settore Ovest le tracce di tali nuovi interventi edilizi che determinano di fatto la disgregazione del sistema precedente si rilevano con maggiore evidenza: al di sopra del crollo del tetto dell'edificio quadrangolare (fig. 148), viene edificato, traslando quest'ultimo leggermente verso Sud-Ovest, un ambiente ugualmente di forma rettangolare cui si lega una struttura absidata. Alcuni muri, dei quali non sono oggi intuibili funzione e caratteristiche planimetriche, sono documentati anche nel Settore S, sopra il più antico Edificio in opera quadrata.

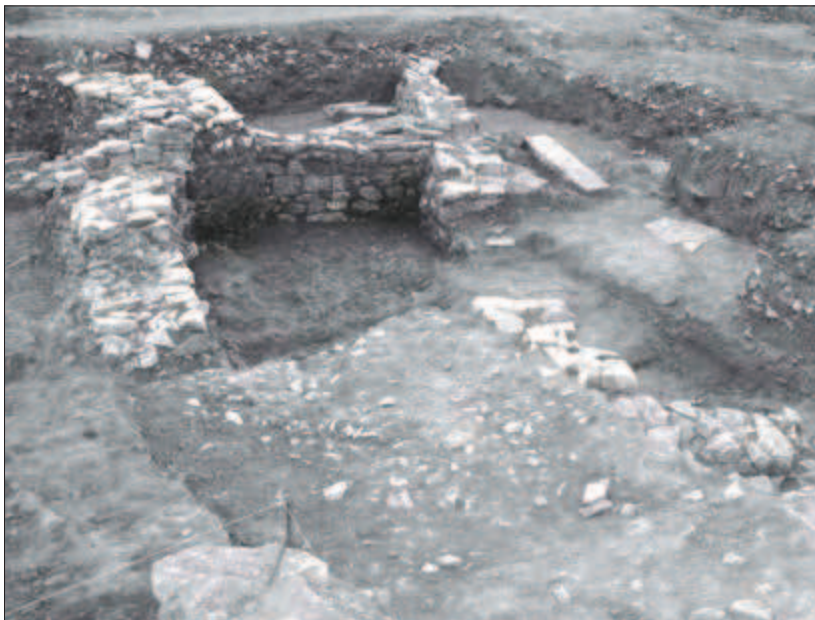
riempimenti, si realizza un edificio probabilmente quadrangolare (fig. 149), connesso ad una pavimentazione in lastre calcaree. Va in particolare rilevato che la sua

Fig. 149. - Edificio quadrangolare nel Settore Sud.

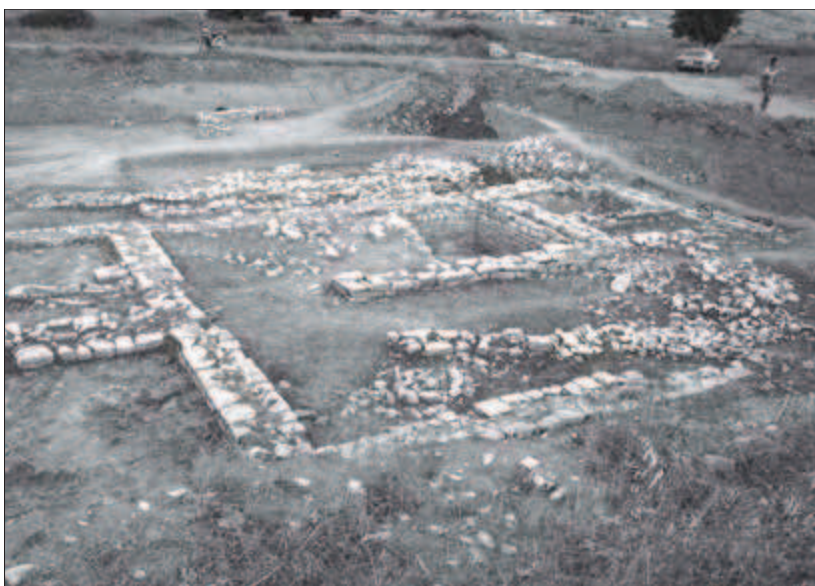
Alcuni muri continuano in parte a essere sfruttati (fig. 150) ma per realizzare vani ormai slegati dall'assetto planimetrico del vecchio Edificio con funzioni termali, al cui interno viene realizzata una ca-

Fig. 150. - Vani edificati nell'area del vecchio Edificio con funzioni termali.

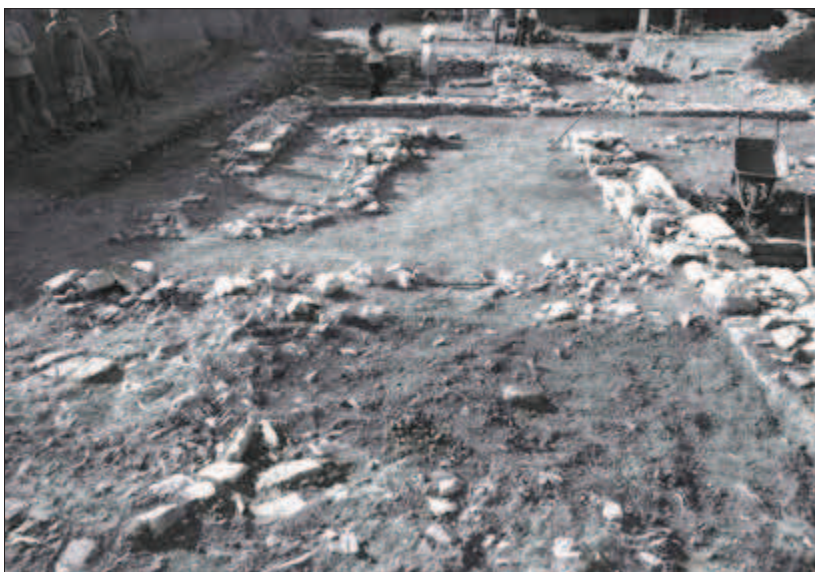
Fig. 151. - Capanna absidata.

panna absidata (fig. 151) che si appoggia su un piano (fig. 152) esito del rimaneggiamento di quello precedente; a Sud, nella zona dei vecchi *tepidaria*, viene sfruttata e risistemata l'area del muro di fondo.

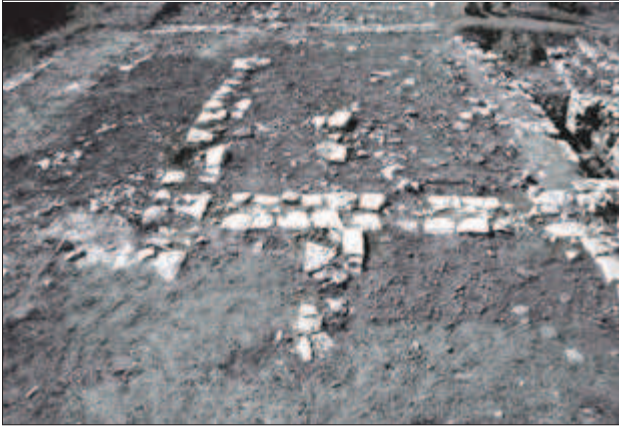
Fig. 152. - Piano tardo connesso ad ambienti poveri.

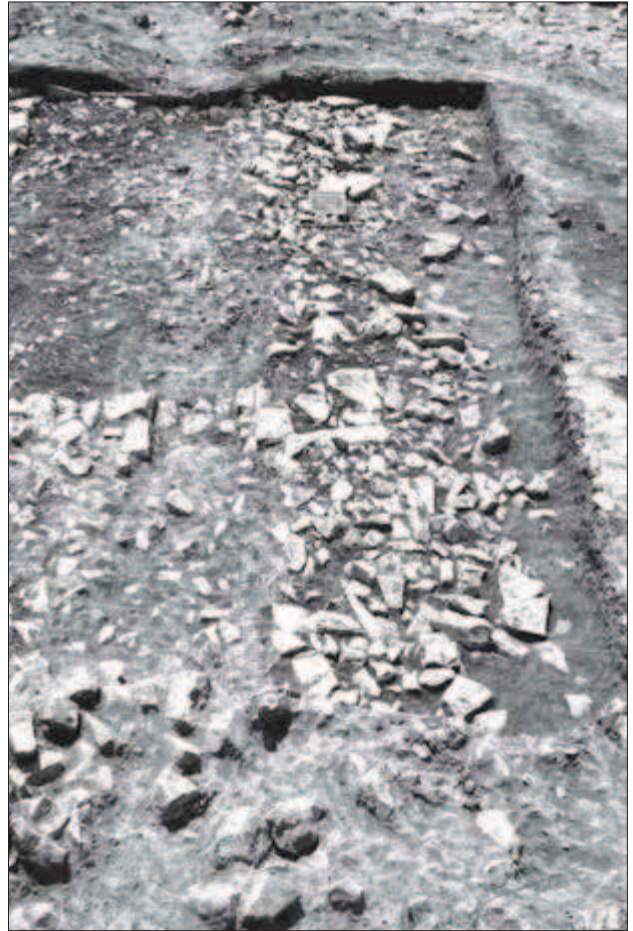
L'ultima fase di vita documentata nell'area è legata alla costruzione di una serie di muri, generalmente in stato di crollo, che, disposti ortogonalmente fra loro, forse delimitavano piccole proprietà – tipo orti – collegate da una viabilità secondaria caratterizzata da un sottile livello di scaglie di pietra compattate (fig. 153).

Fig. 153. - Crollo di muri legati forse a divisioni di proprietà.
