UNIVERSITA DEGLI STUDI DI MACERATA

CONSERVAZIONE PREVENTIVA E PROGRAMMATA

PROF. ARCH. MAURO SARACCO

PROGRAMMA DI CONSERVAZIONE

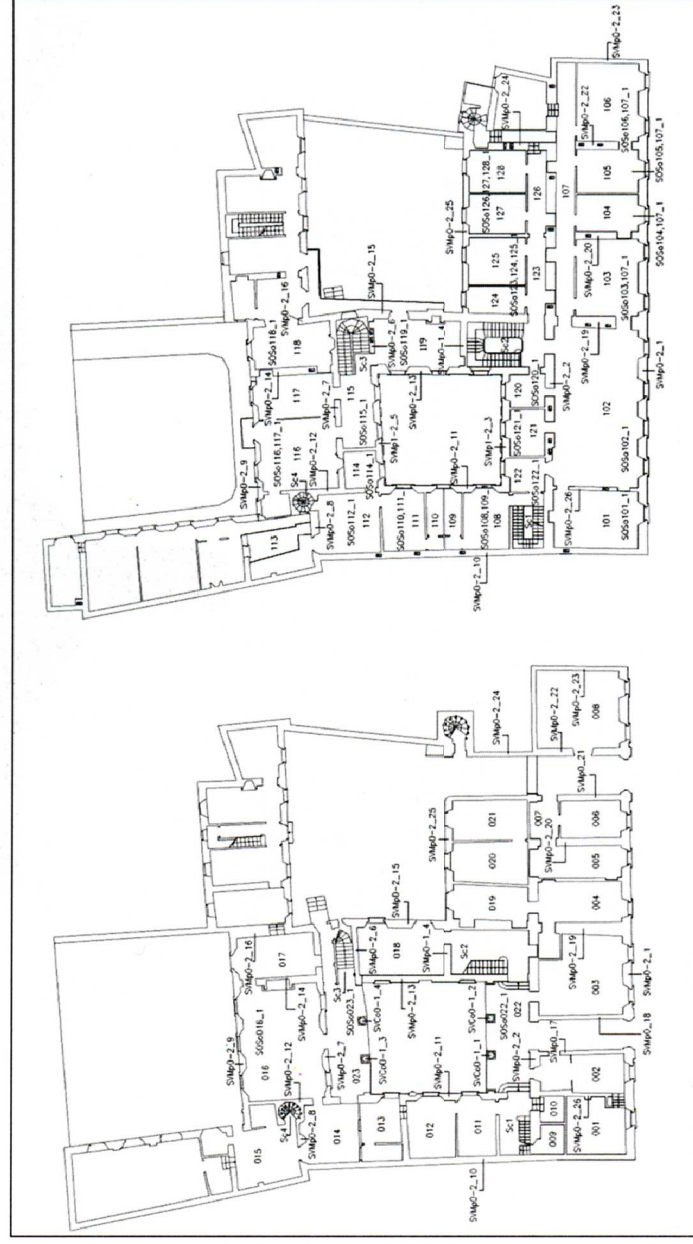
Immagine 1 – Palazzo Natta, Como. Planimetria del piano terra e del piano primo del palazzo con l'indicazione dei codici identificativi relativi alle strutture verticali e orizzontali e agli ambienti interni. Questa documentazione consente un'immediata localizzazione degli elementi.

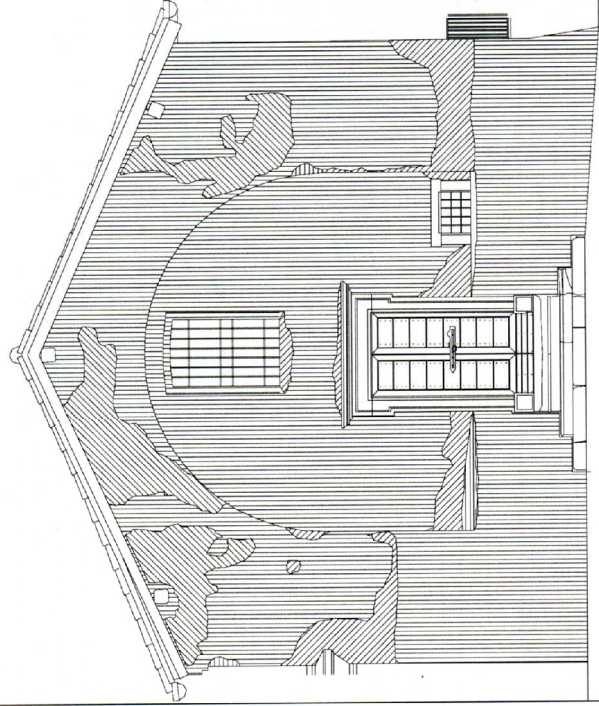
| rivestimenti e decorazioni esterne | | scala |
| Materiali e tecnologia costruttiva | | 1:20 |

Immagine 4 – Oratorio di Santa Maria presso San Paolo, Cantù (CO). Rappresentazione grafica di supporto alla scheda del manuale tecnico tesa a individuare e perimetrare i diversi materiali che costituiscono l'intonaco della facciata

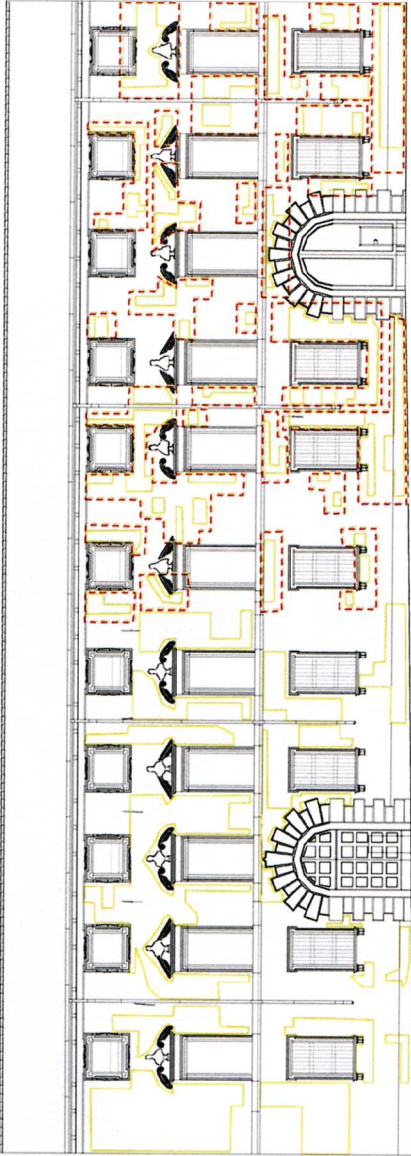
| Palazzo Natta, Como | | | | | |
|---|---|---|---|---|--|
| Mappature zone a rischio | | | | | |
| Problematica | Anomalie | Attese | In atto | 1:200 | |

Immagine 5 – Palazzo Natta, Como. Mappatura delle zone di rischio dell’intonaco esterno relative alla problematica dell’aderenza al supporto. La facciata, risultato di due distinti interventi, presenta diverse caratteristiche dell’intonaco di rivestimento. La porzione sinistra, realizzata nel XVI secolo su una muratura esistente in pietra di Moltrasio, risulta poco aggrappata al supporto, ma ciò si spiega con l’intervallo temporale fra la costruzione della muratura, risalente all’epoca medioevale, e la fase di stesura dell’intonaco. La porzione destra della facciata, invece, realizzata nel corso del XVIII secolo contemporaneamente all’edificazione della parete in muratura, presenta aree di mancata adesione che testimoniano un degrado intervenuto. Per questo motivo, la situazione della porzione sinistra della facciata non deve essere intesa come un ipotetico degrado, e non desta pertanto preoccupazioni, mentre la porzione destra potrebbe essere interessata da un’estensione del fenomeno di degrado e richiede, quindi, un attento controllo delle zone a rischio.

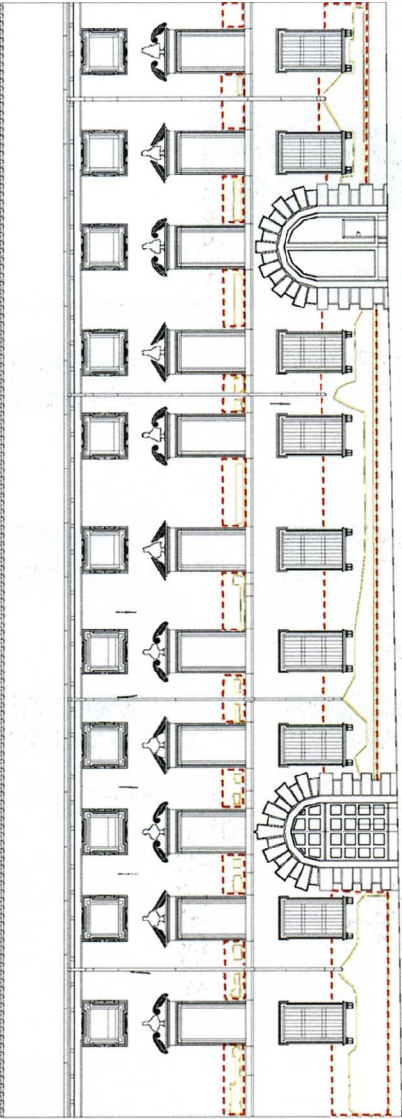
| Palazzo Natta, Como | | | | |
|---|---|---|---|---|
| Mappature zone a rischio | | | | |
| | TENUTA ALL'ACQUA | Infiltrazioni A<br>Assorbimenti B | ---<br>--- | |

Immagine 6 – Palazzo Natta, Como. Mappatura delle zone di rischio dell'intonaco della facciata relative alla problematica della tenuta all'acqua. Le aree soggette a umidità di risalita a contatto con il terreno e lungo la fascia marcadavanzale, dove ristagna l'acqua piovana, potranno essere interessate da fenomeni di assorbimento con conseguente innescio di processi di degrado.

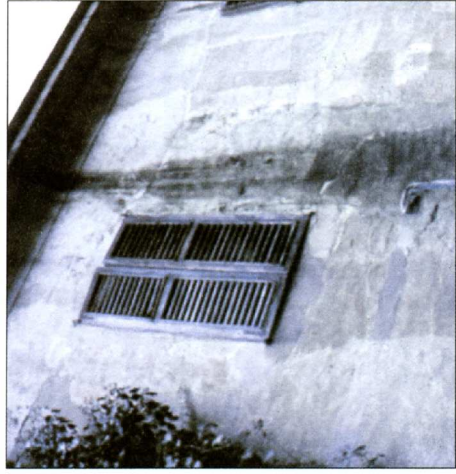
Immagine 8 – Villa Litta-Modignani, Ossona (MI). Particolare del prospetto ovest. Esempio di interazione fra gli elementi. Il cattivo funzionamento dell'impianto di smaltimento delle acque meteoriche, dovuto alla presenza di un foro nel canale di gronda, consente la percolazione dell'acqua piovana lungo la parete causando evidenti fenomeni di degrado sia sull'intonaco esterno sia sulla muratura portante.

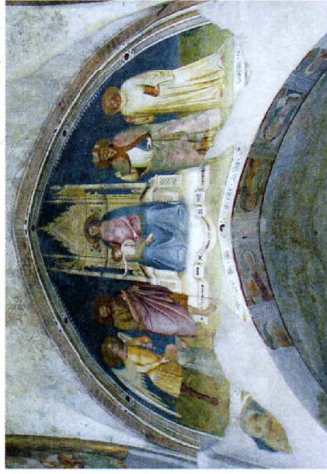
Immagine 9 – Abbazia di Viboldone, San Giuliano Milanese (MI). Interno della chiesa. Affresco raffigurante la *Madonna in trono*. La presenza di una zona a rischio non è evidente, ma può essere identificata grazie alla ripresa termografica.

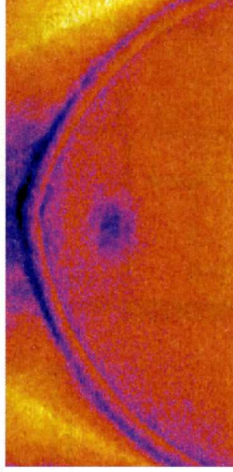
Immagine 10 – Abbazia di Viboldone, San Giuliano Milanese (MI). Interno della chiesa. La ripresa termografica della parete (range 15,5-17,8 °C) con l'affresco della *Madonna in trono* evidenzia un "ponte termico", dovuto al tamponamento di un'apertura posta al centro della parete, in corrispondenza della quale possono verificarsi fenomeni di degrado causati dalla differente inerzia termica dei materiali che costituiscono il tamponamento stesso. Termografia eseguita dal laboratorio del Dipartimento di Conservazione e Storia dell' Architettura del Politecnico di Milano.

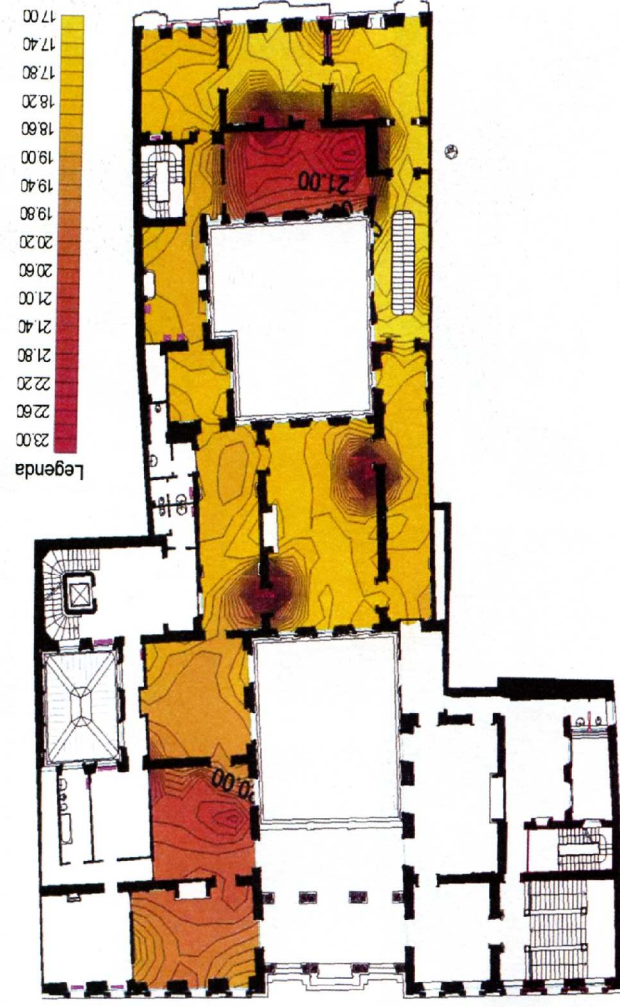
Immagine 11 – Palazzo Bagatti Valsecchi, Milano. Mappatura della temperatura dell'aria all'interno del primo piano rilevata alle ore 9,45, poco dopo l'accensione dell'impianto di riscaldamento, mediante l'utilizzo di psicrometro digitale.

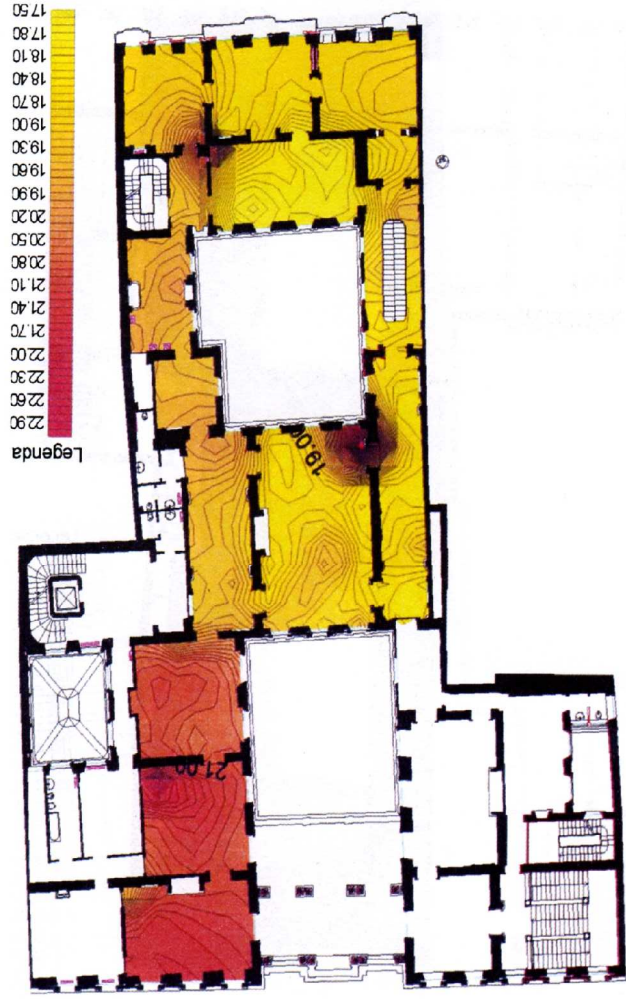
Immagine 12 – Palazzo Bagatti Valsecchi, Milano. Mappatura della temperatura dell'aria all'interno del primo piano rilevata alle ore 15 mediante l'utilizzo di psicrometro digitale.

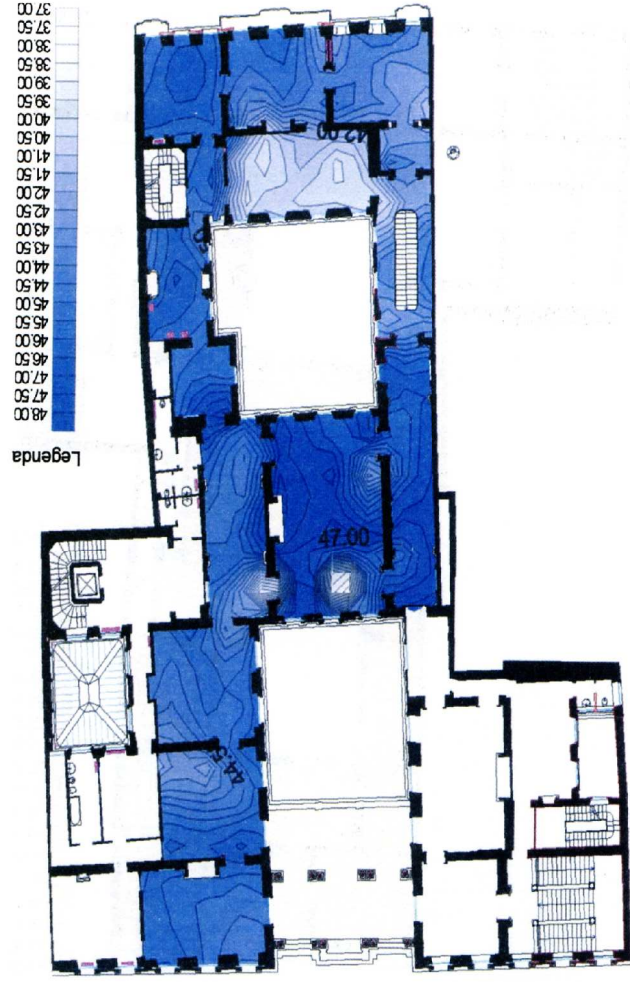
Immagine 13 – Palazzo Bagatti Valsecchi, Milano. Mappatura dell'umidità relativa all'interno del primo piano rilevata alle ore 9,45, poco dopo l'accensione dell'impianto di riscaldamento, mediante l'utilizzo di psicrometro digitale.

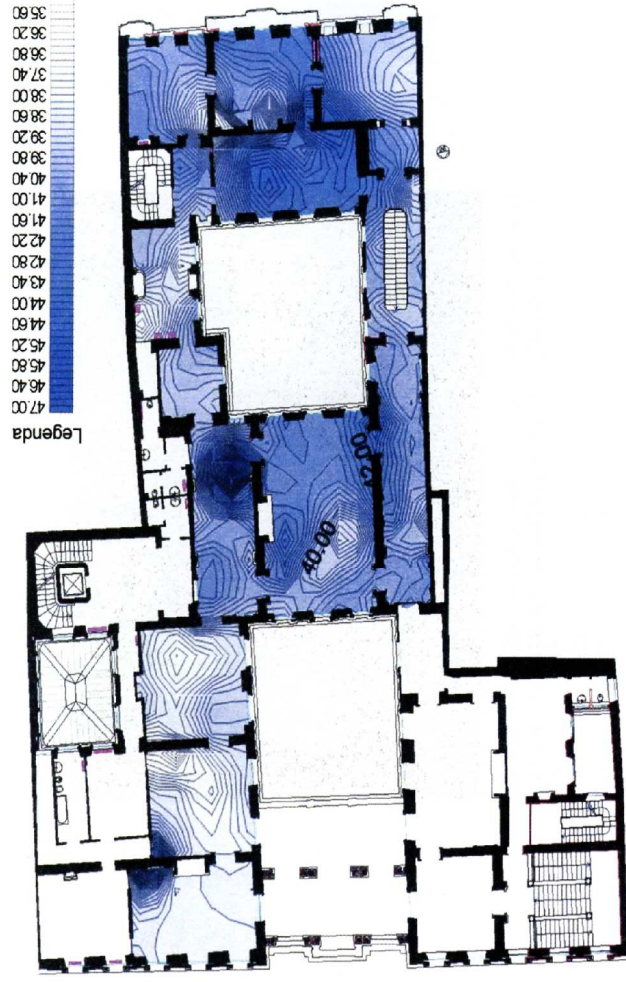
Immagine 14 – Palazzo Bagatti Valsecchi, Milano. Mappatura dell'umidità relativa all'interno del primo piano rilevata alle ore 15, mediante l'utilizzo di psierometro digitale.

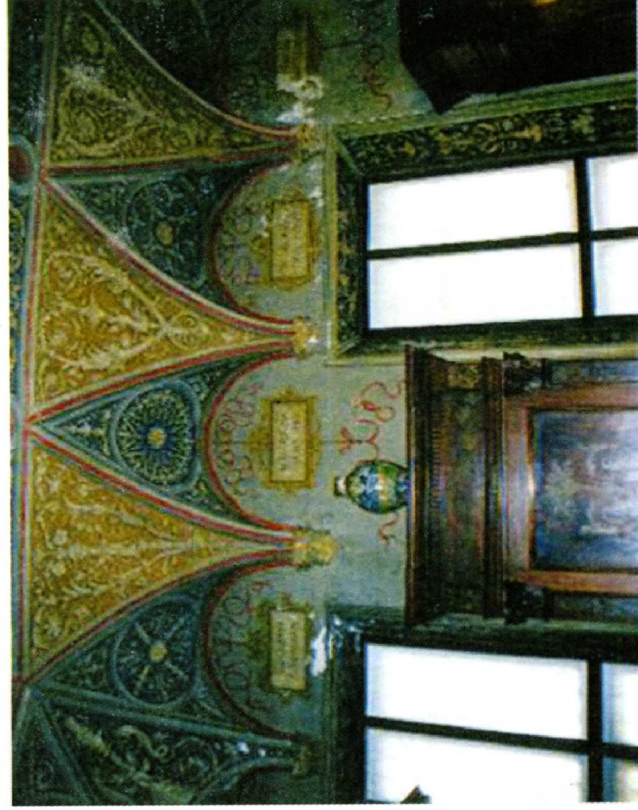
Immagine 16 – Palazzo Bagatti Valsecchi, Milano. Particolare della parete nord della Biblioteca al primo piano in cui si notano evidenti fenomeni di affioramento di sali solubili. Le condizioni microclimatiche di questo ambiente, infatti, risultano condizionate dagli sbalzi termici causati dall'impianto di riscaldamento e favoriscono, pertanto, la formazione di sali.

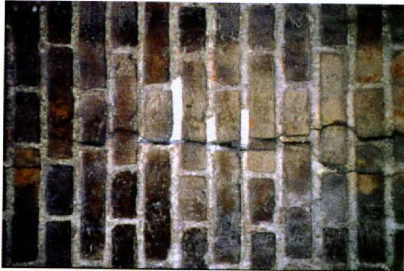
Scheda 2 – Campanile del Duomo di Monza (MI). Scheda guasti del manuale tecnico relativa alla muratura portante del campanile.

| Campanile del Duomo, Monza | | | | | |
|---|---|---|---|---|--|
| SVMpo-1_1 | Fessure con andamento verticale, concentrate maggiormente nella parte bassa; presenza di microfessure diffuse nei mattoni, maggiormente concentrate nella fascia centrale. Dopo un'accurata indagine diagnostica è stato possibile osservare che le fessure verticali, alcune delle quali passanti, sono dovute agli sforzi di carico determinati dal peso proprio della muratura; le microfessure diffuse sono invece determinate da fenomeni di creep. La muratura ha bassa resistenza meccanica con zone maggiormente a rischio in prossimità degli spigoli e delle aperture. | 2 | 60% | 3 | |

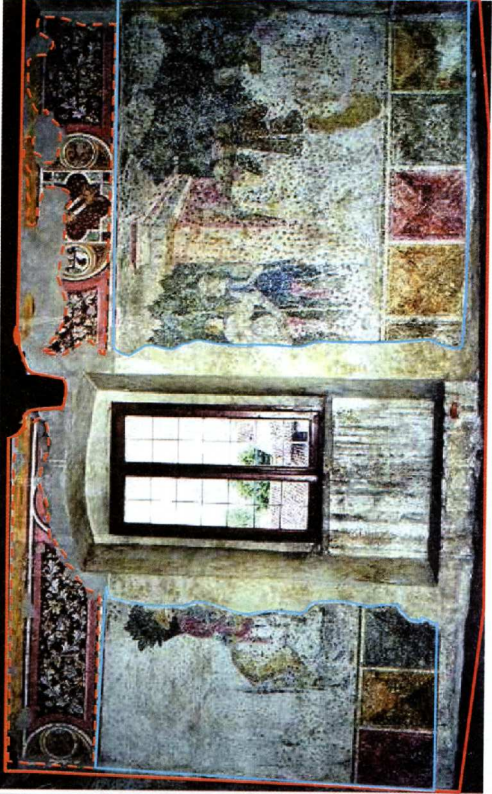
Identificativo elemento: **RDIA1224\_2**

Scheda 5 – Castello di Malpaga (Bg). Scheda danni in atto relativa a una parete affrescata all'interno del castello. La scheda, decorata i fantasmi di decoro, utilizzando il lacetto definito dall'Istituto Centrale per il Restauro

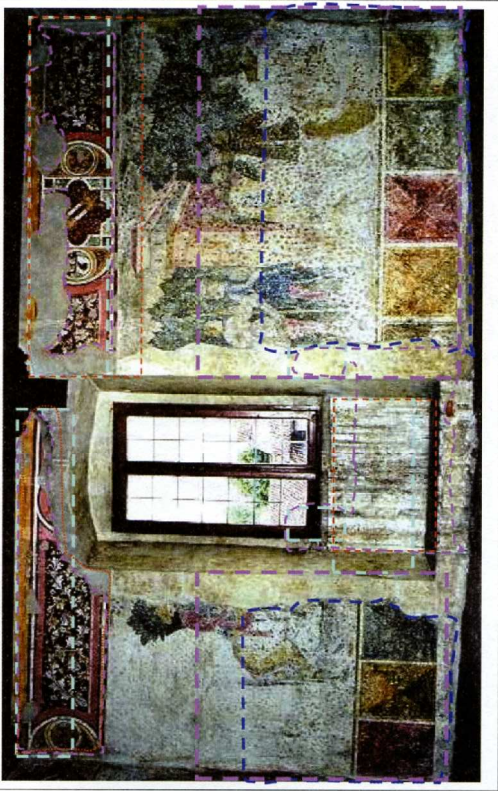
Scheda 6 – Castello di Malpaga (Bg). Scheda di analisi dei danni attesi relativa a una parete affrescata all'interno del castello. La scheda descrive i danni che potrebbero verificarsi, i metodi di verifica e gli opportuni provvedimenti da adottare.
