UNIVERSITA DEGLI STUDI DI MACERATA  
FACOLTA DI BENI CULTURALI  
CONSERVAZIONE PREVENTIVA E PROGRAMMATA  
DEI BENI CULTURALI  
PROF. ARCH. MAURO SARACCO

ESEMPI DEL MANUALE TECNICO E DEL PROGRAMMA DI CONSERVAZIONE ( le immagini seguenti sono tratte da :AA.VV., *La conservazione programmata del patrimonio storico architettonico*, Milano 2003.

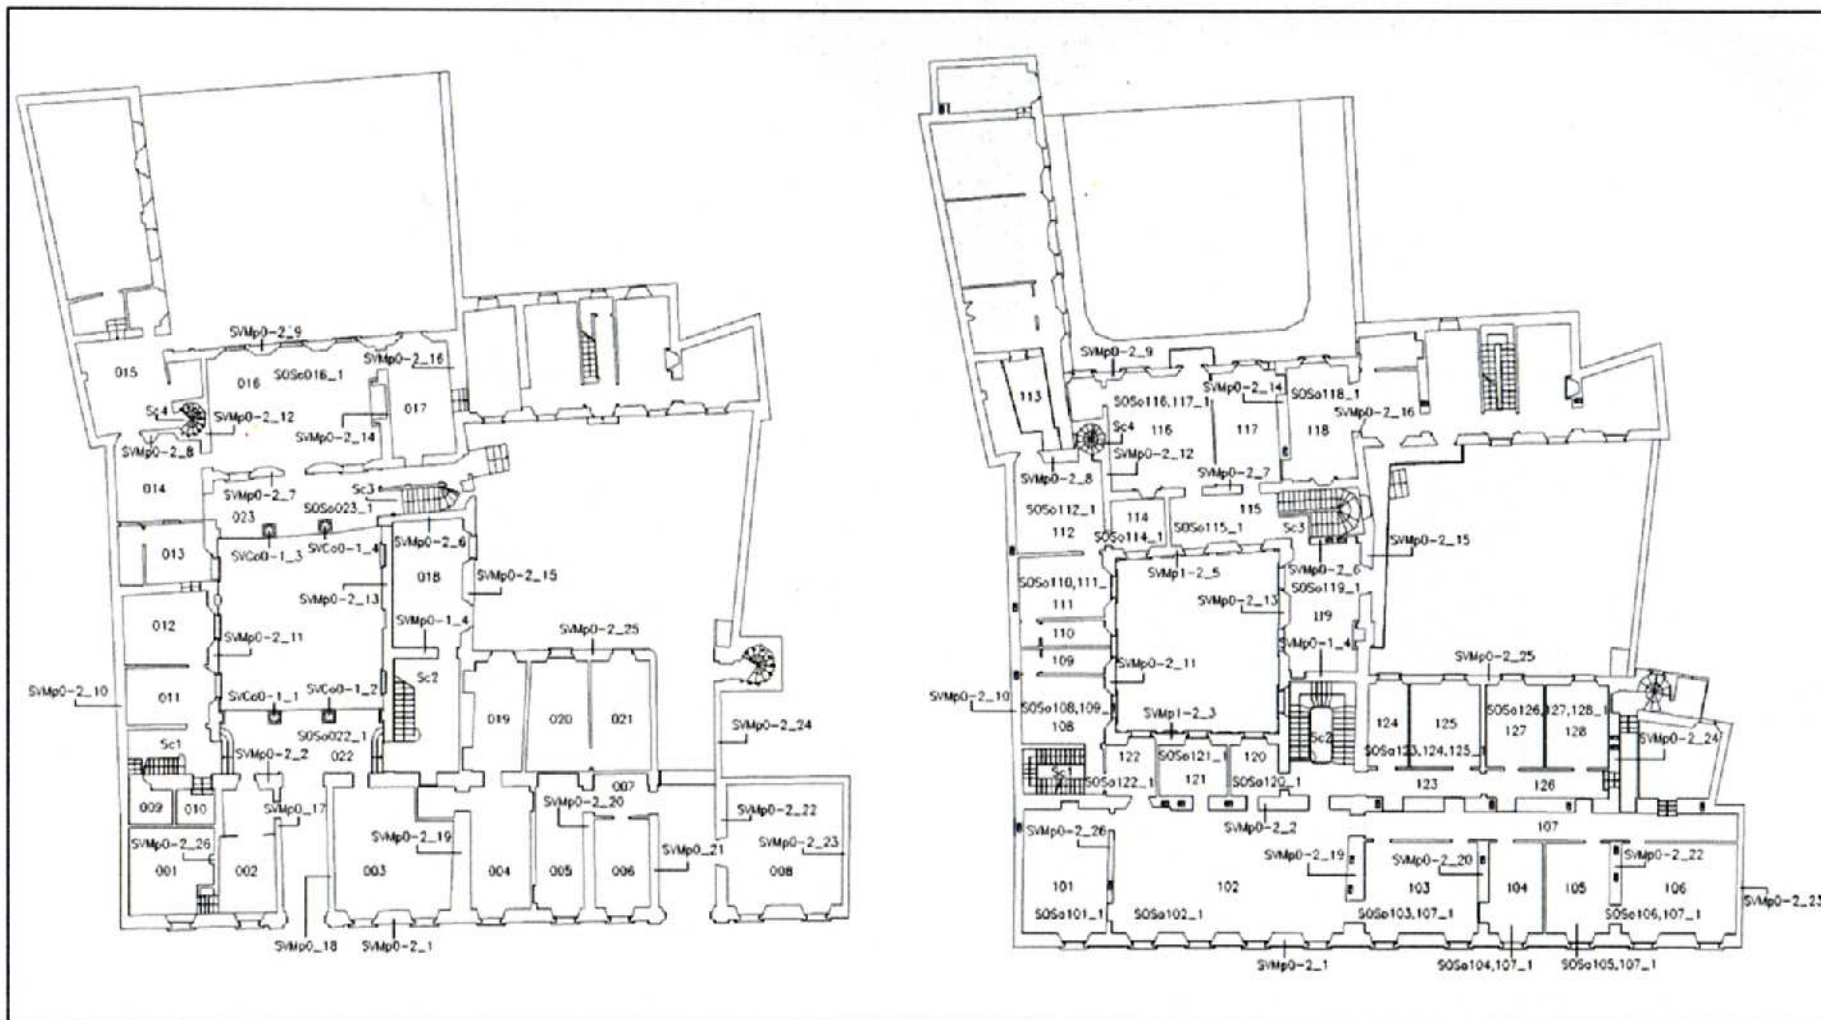
Immagine 1 – Palazzo Natta, Como. Planimetria del piano terra e del piano primo del palazzo con l'indicazione dei codici identificativi relativi alle strutture verticali e orizzontali e agli ambienti interni. Questa documentazione consente un'immediata localizzazione degli elementi.

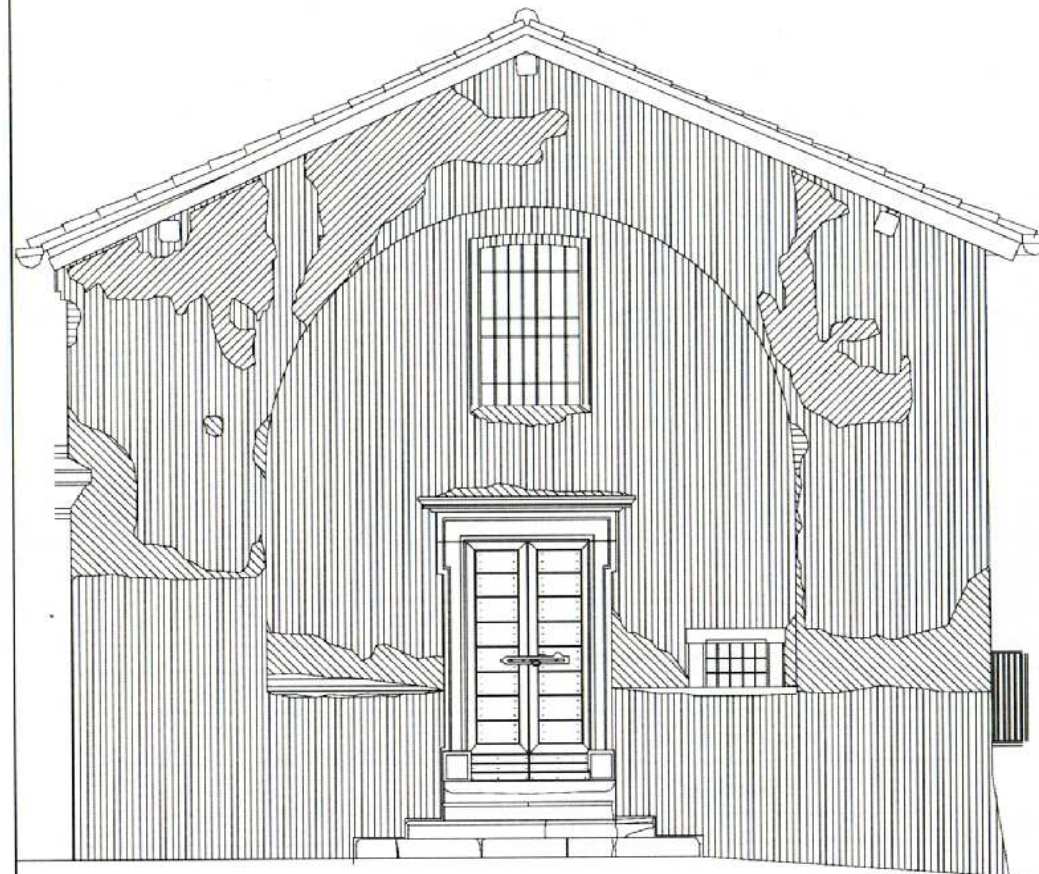
| Codice identificativo: | RDeIn1_1 | M.T. |

| rivestimenti e decorazioni esterne | | scala 1:20 |
| Materiali e tecnologia costruttiva | | |
| intonaco in malta di calce con tracce di pitturazioni | | |
| intonaco in malta di calce con pellicola monocromatica di finitura | | |
| strati costitutivi dell'intonaco in malta di calce | | |
| muratura in mattoni pieni visibile a seguito della perdita dell'intonaco | | |

Immagine 4 – Oratorio di Santa Maria presso San Paolo, Cantù (co). Rappresentazione grafica di supporto alla scheda del manuale tecnico tesa a individuare e perimetrare i diversi materiali che costituiscono l'intonaco della facciata

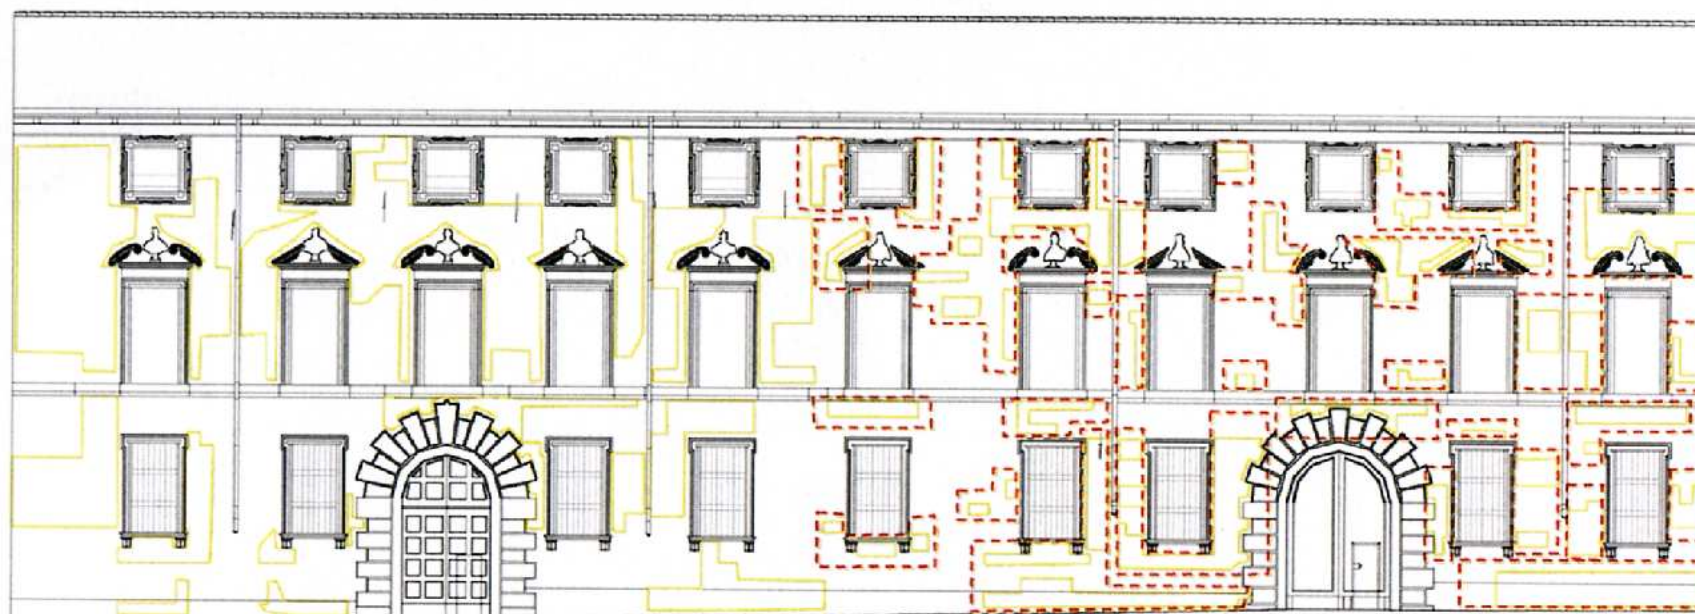
**Palazzo Natta, Como**  
Mappature zone a rischio

| RIVESTIMENTO ESTERNO | | | | Scala |
| Problematica | Anomalie | Attese | In atto | 1:200 |
| ADERENZA AL<br>SUPPORTO | Rigonfiamenti A | --- | --- | |
| | Distacchi B | --- | --- | |

Immagine 5 – Palazzo Natta, Como. Mappatura delle zone di rischio dell’intonaco esterno relative alla problematica dell’aderenza al supporto. La facciata, risultato di due distinti interventi, presenta diverse caratteristiche dell’intonaco di rivestimento. La porzione sinistra, realizzata nel XVI secolo su una muratura esistente in pietra di Moltrasio, risulta poco aggrappata al supporto, ma ciò si spiega con l’intervallo temporale fra la costruzione della muratura, risalente all’epoca medioevale, e la fase di stesura dell’intonaco. La porzione destra della facciata, invece, realizzata nel corso del XVIII secolo contemporaneamente all’edificazione della parete in muratura, presenta aree di mancata adesione che testimoniano un degrado intervenuto. Per questo motivo, la situazione della porzione sinistra della facciata non deve essere intesa come un ipotetico degrado, e non desta pertanto preoccupazioni, mentre la porzione destra potrebbe essere interessata da un’estensione del fenomeno di degrado e richiede, quindi, un attento controllo delle zone a rischio.

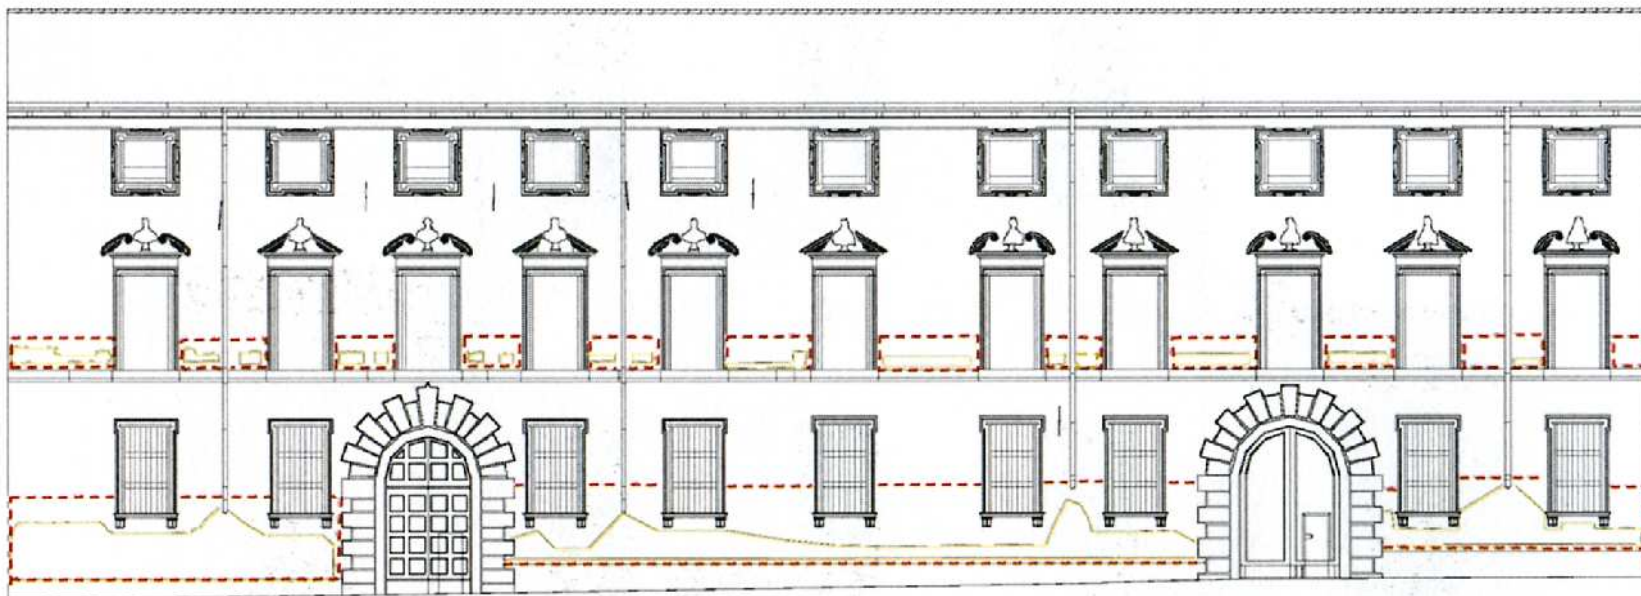
| Palazzo Natta, Como | | | | |
|---|---|---|---|---|
| Mappature zone a rischio | | | | |

| Palazzo Natta, Como | | | | |
|---|---|---|---|---|
| RIVESTIMENTO ESTERNO | | | | Scala |
| Problematica | Anomalie | Attese | In atto | 1:200 |
| TENUTA ALL'ACQUA | Infiltrazioni A | --- | ===== | |
| | Assorbimenti B | --- | ===== | |

Immagine 6 – Palazzo Natta, Como. Mappatura delle zone di rischio dell'intonaco della facciata relative alla problematica della tenuta all'acqua. Le aree soggette a umidità di risalita a contatto con il terreno e lungo la fascia marcadavanzale, dove ristagna l'acqua piovana, potranno essere interessate da fenomeni di assorbimento con conseguente insorgere di processi di degrado.

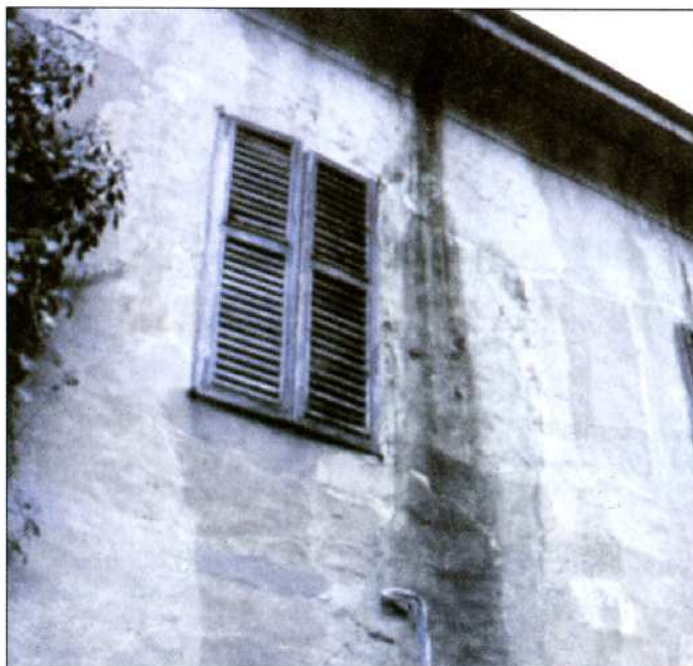
Immagine 8 – Villa Litta-Modignani, Ossona (MI). Particolare del prospetto ovest. Esempio di interazione fra gli elementi. Il cattivo funzionamento dell'impianto di smaltimento delle acque meteoriche, dovuto alla presenza di un foro nel canale di gronda, consente la percolazione dell'acqua piovana lungo la parete causando evidenti fenomeni di degrado sia sull'intonaco esterno sia sulla muratura portante.

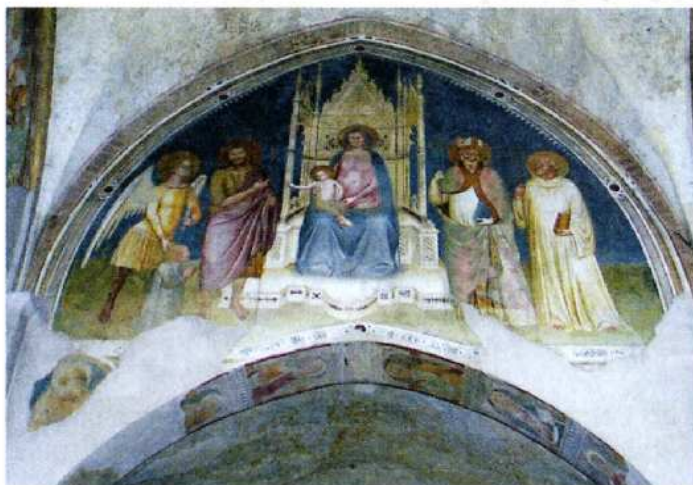
Immagine 9 – Abbazia di Viboldone, San Giuliano Milanese (MI). Interno della chiesa. Affresco raffigurante la *Madonna in trono*. La presenza di una zona a rischio non è evidente, ma può essere identificata grazie alla ripresa termografica.

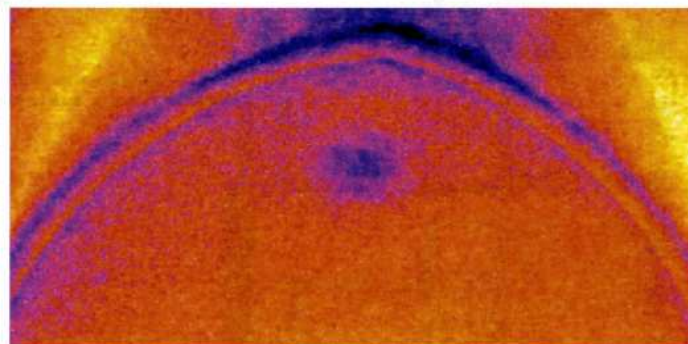
Immagine 10 – Abbazia di Viboldone, San Giuliano Milanese (MI). Interno della chiesa. La ripresa termografica della parete (range 15,5-17,8 °C) con l'affresco della *Madonna in trono* evidenzia un "ponte termico", dovuto al tamponamento di un'apertura posta al centro della parete, in corrispondenza della quale possono verificarsi fenomeni di degrado causati dalla differente inerzia termica dei materiali che costituiscono il tamponamento stesso. Termografia eseguita dal laboratorio del Dipartimento di Conservazione e Storia dell'Architettura del Politecnico di Milano.

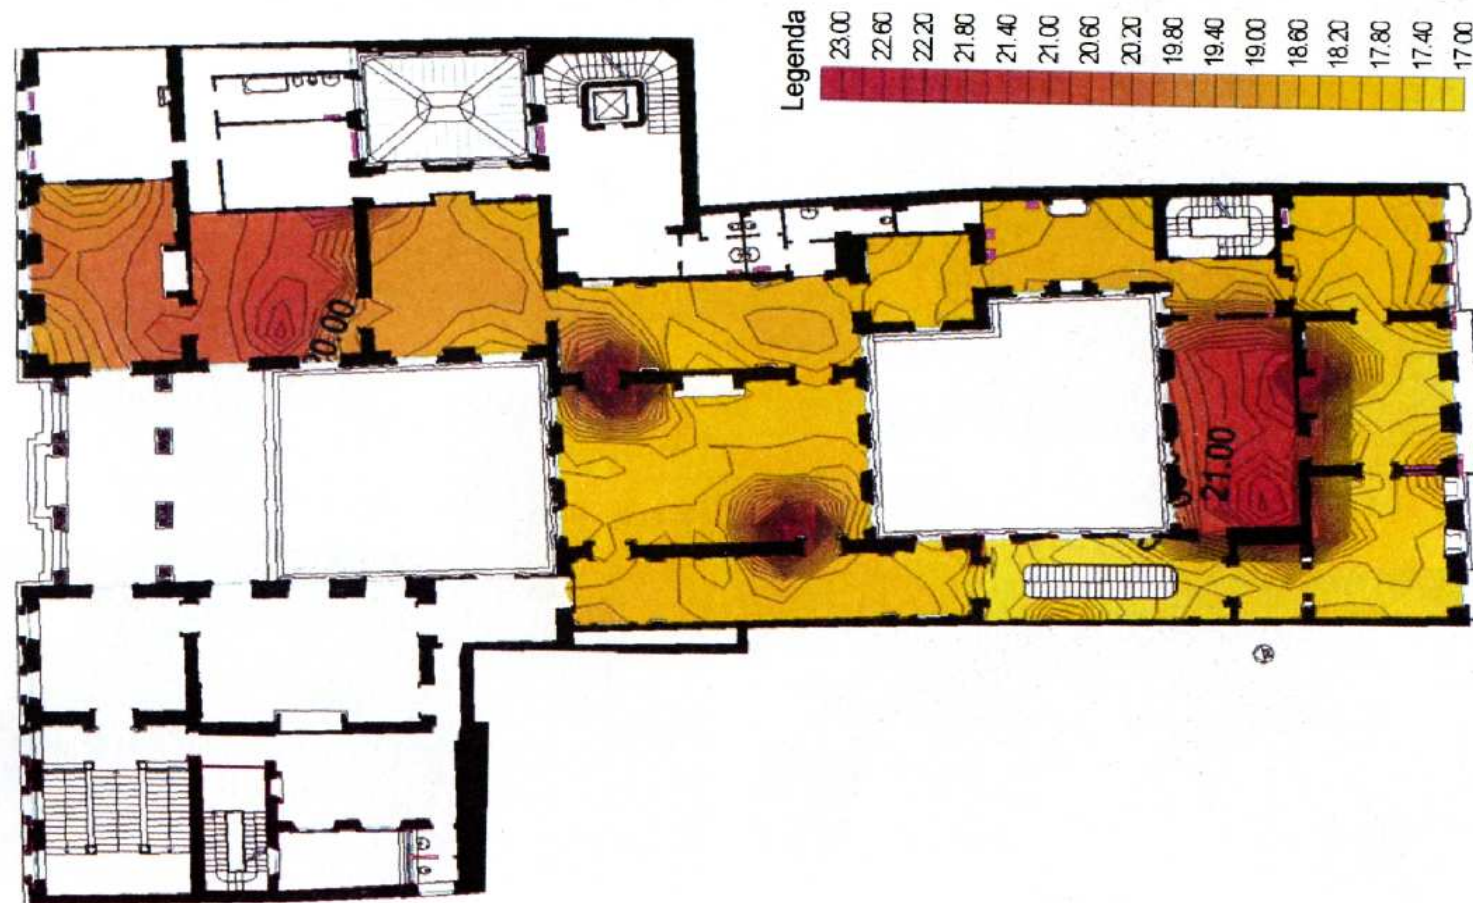
Immagine 11 – Palazzo Bagatti Valsecchi, Milano. Mappatura della temperatura dell'aria all'interno del primo piano rilevata alle ore 9,45, poco dopo l'accensione dell'impianto di riscaldamento, mediante l'utilizzo di psicrometro digitale.

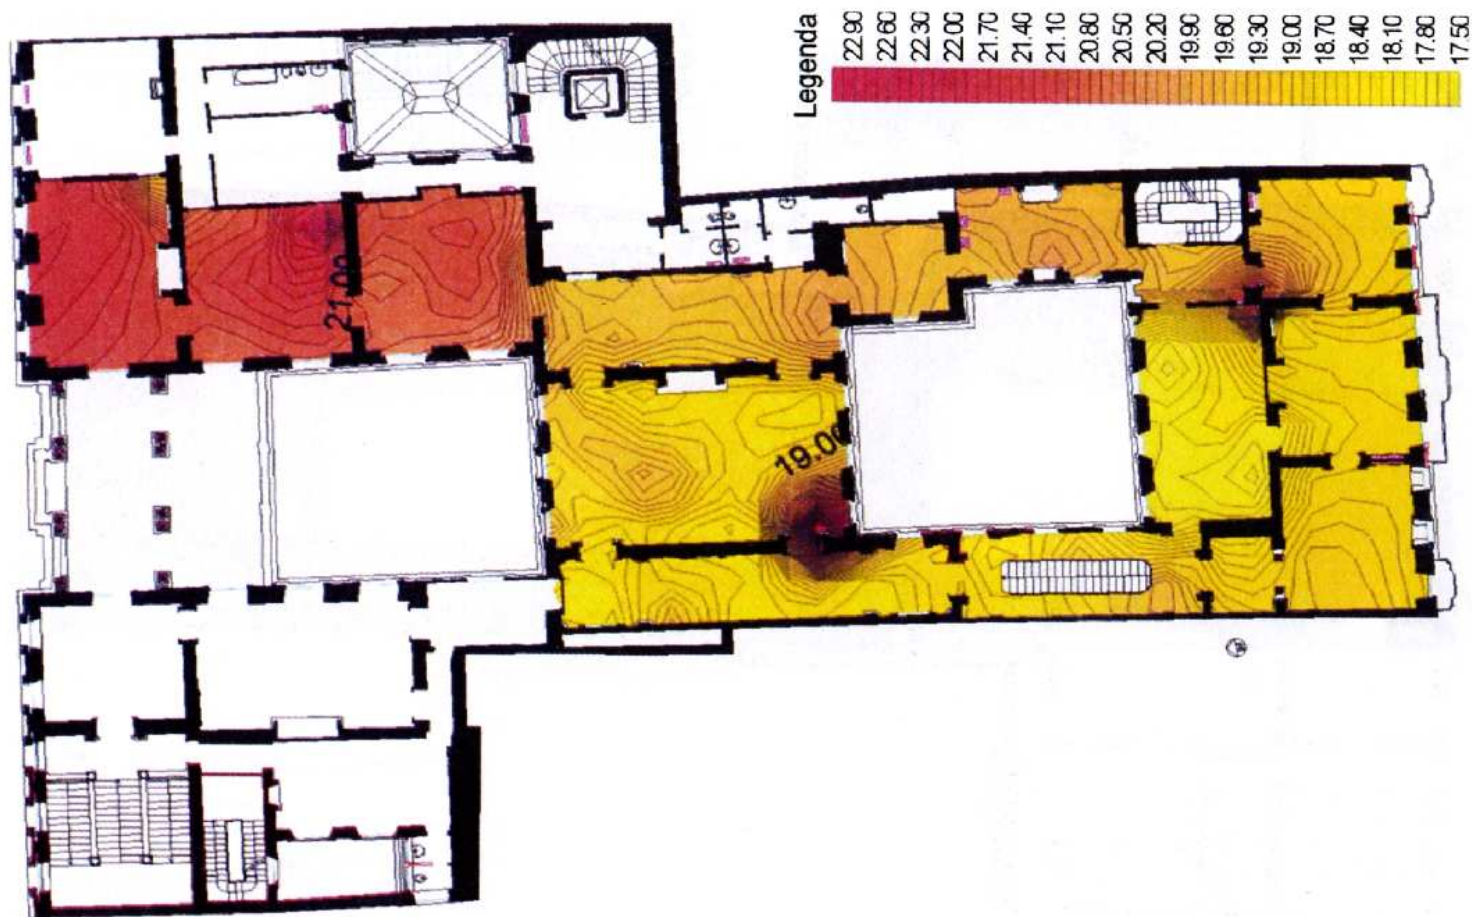
Immagine 12 – Palazzo Bagatti Valsecchi, Milano. Mappatura della temperatura dell'aria all'interno del primo piano rilevata alle ore 15 mediante l'utilizzo di psicrometro digitale.

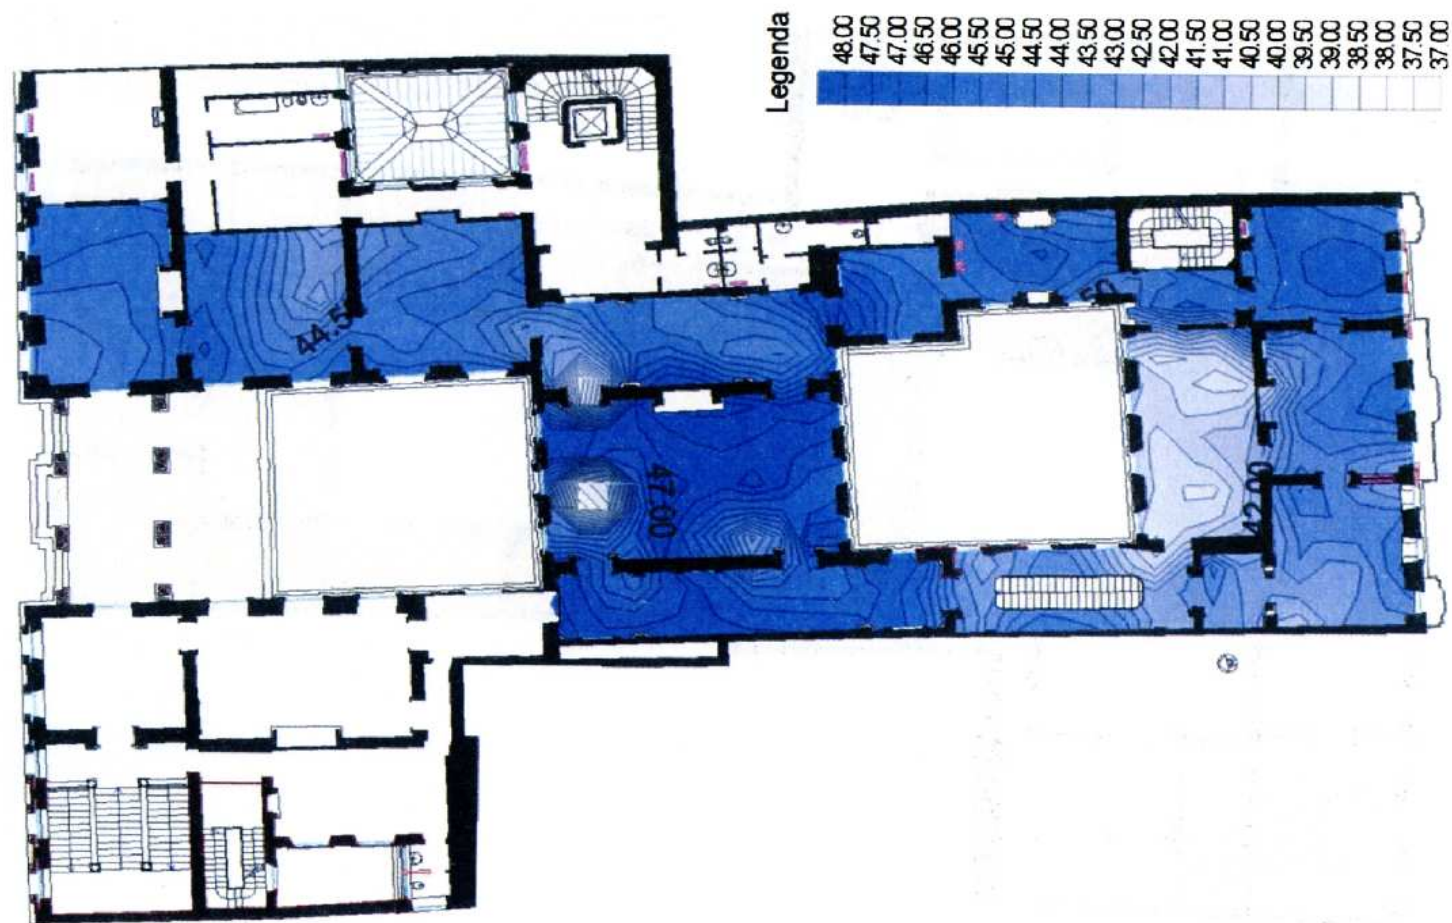
Immagine 13 – Palazzo Bagatti Valsecchi, Milano. Mappatura dell'umidità relativa all'interno del primo piano rilevata alle ore 9,45, poco dopo l'accensione dell'impianto di riscaldamento, mediante l'utilizzo di psicrometro digitale.

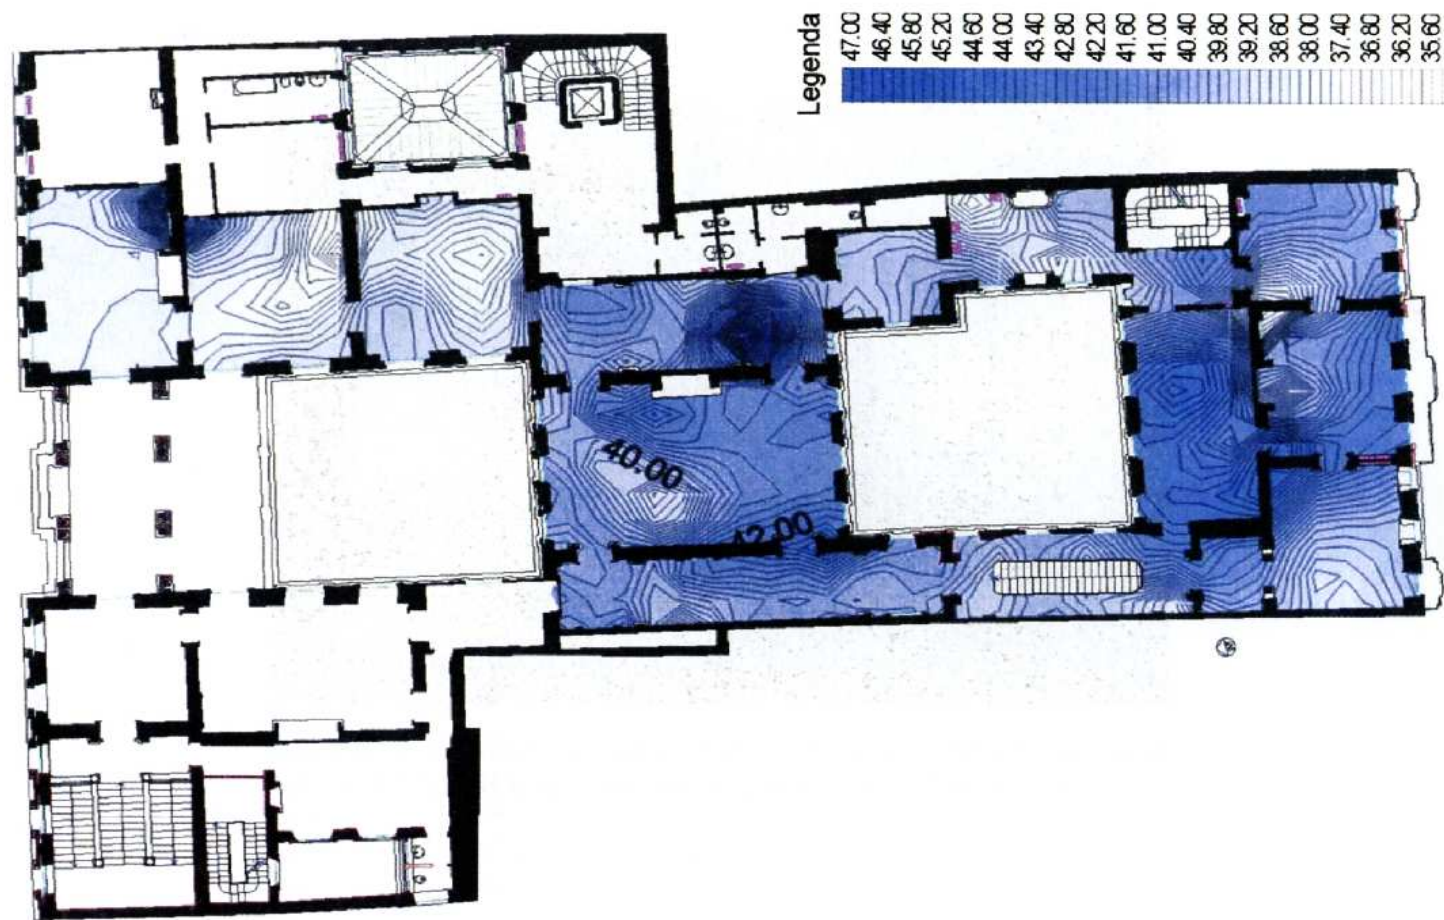
Immagine 14 – Palazzo Bagatti Valsecchi, Milano. Mappatura dell'umidità relativa all'interno del primo piano rilevata alle ore 15, mediante l'utilizzo di psicrometro digitale.

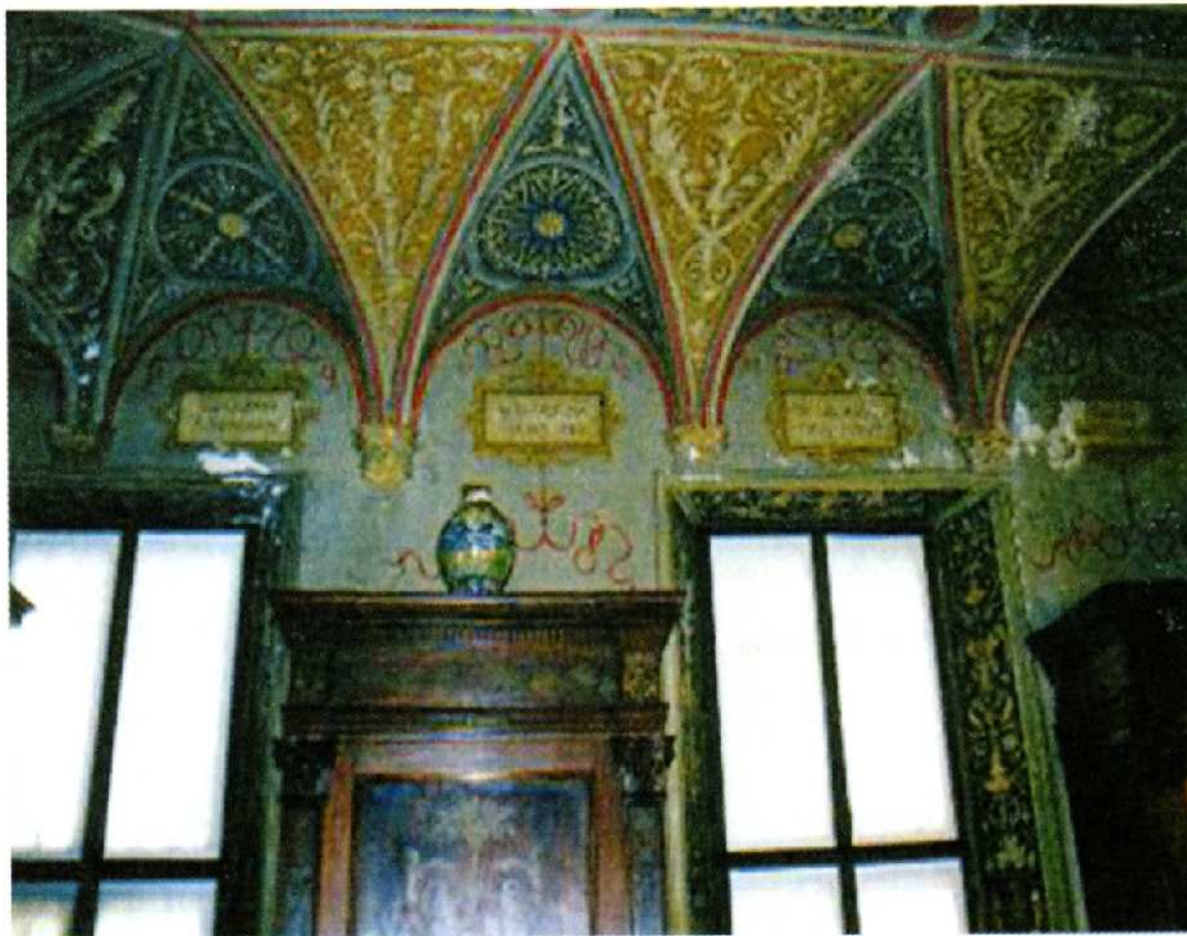
Immagine 16 – Palazzo Bagatti Valsecchi, Milano. Particolare della parete nord della Biblioteca al primo piano in cui si notano evidenti fenomeni di affioramento di sali solubili. Le condizioni microclimatiche di questo ambiente, infatti, risultano condizionate dagli sbalzi termici causati dall'impianto di riscaldamento e favoriscono, pertanto, la formazione di sali.

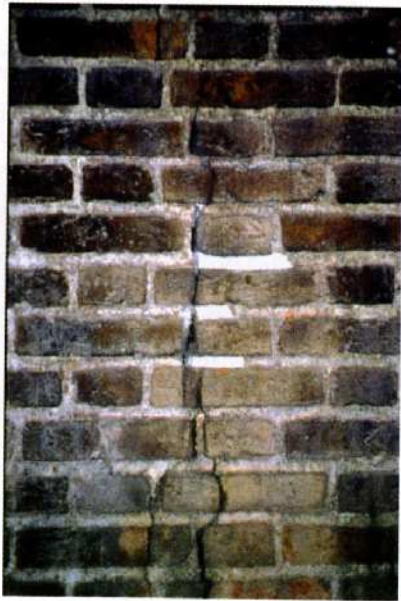
| Campanile del Duomo, Monza | | | | |
|---|---|---|---|---|
| SVMp0-1_1 | Fessure con andamento verticale, concentrate maggiormente nella parte bassa; presenza di microfessure diffuse nei mattoni, maggiormente concentrate nella fascia centrale. Dopo un'accurata indagine diagnostica è stato possibile osservare che le fessure verticali, alcune delle quali passanti, sono dovute agli sforzi di carico determinati dal peso proprio della muratura; le microfessure diffuse sono invece determinate da fenomeni di creep. La muratura ha bassa resistenza meccanica con zone maggiormente a rischio in prossimità degli spigoli e delle aperture. | 2 | 60% | 3 |

Scheda 2 – Campanile del Duomo di Monza (MI). Scheda guasti del manuale tecnico relativa alla muratura portante del campanile.

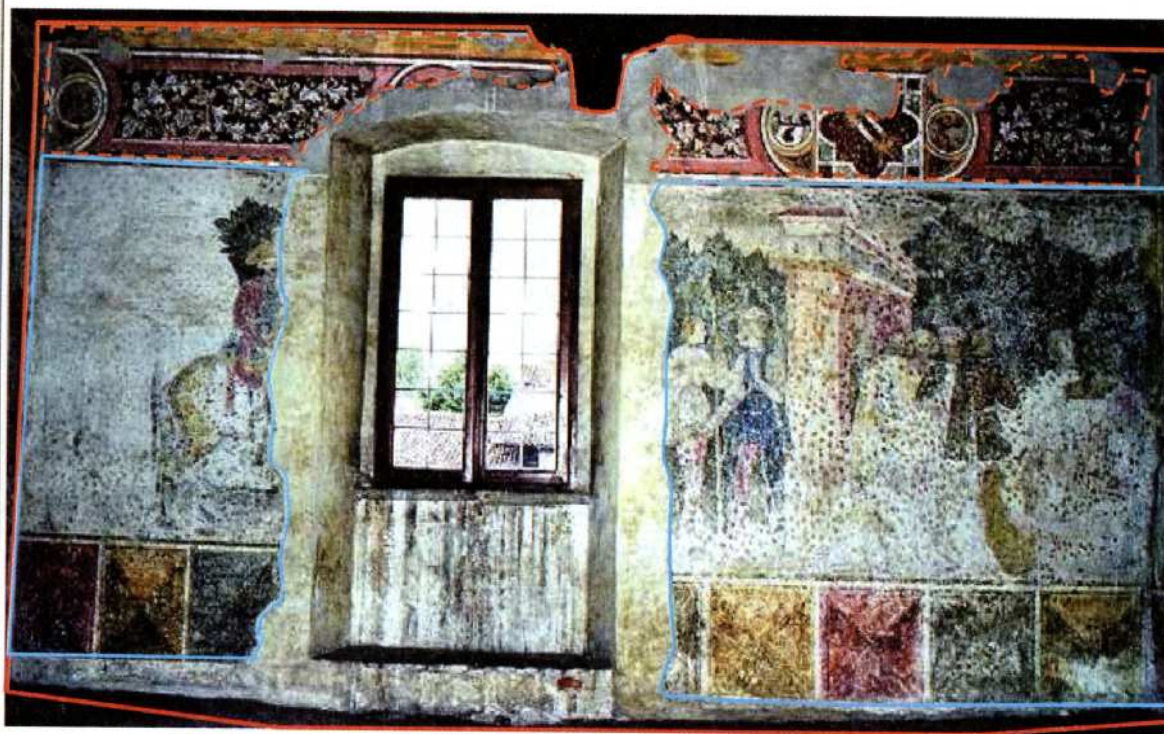
Identificativo elemento: **RDiaf 224\_2**

| MATERIALE COSTITUTIVO E TECNICA DI ESECUZIONE | |
|---|---|
| Dipinto ad affresco con finiture a secco | |

Scheda 4 – Castello di Malpaga (BG). Scheda materiali costitutivi e tecnica di esecuzione relativa a una parete affrescata all'interno del castello. La scheda descrive gli apparati decorativi mediante l'indicazione dei materiali e delle tecniche di esecuzione e la perimetrazione delle aree corrispondenti ai diversi materiali.

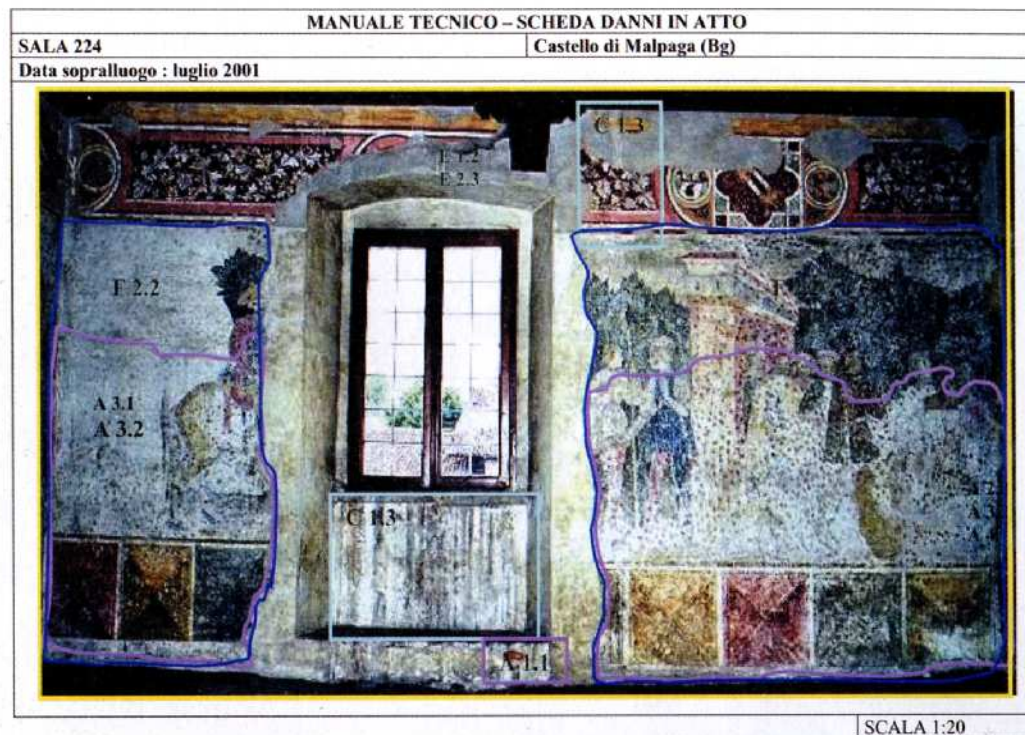
Identificativo elemento: **RDIA7224\_2**

OGGETTO: Materia: Intonaco

| Degrado in atto | Diagnostica | Commento | Gravità | Diffusione % | Grado di urgenza | Interventi urgenti |
|---|---|---|---|---|---|---|
| <u>A.2.2</u><br>Fessurazione | | | 1 | 10 | 1 | Verificare le condizioni dei bordi delle fessure; nel caso di distacchi intervenire per adesione. |
| <u>C.1.3</u><br>Percolazione | | Evidenti tracce di una infiltrazione dal soffitto legata a problemi di tenuta del tetto e dei serramenti | 2 | 0,5 | 1 | |
| <u>E.2.3</u><br>Depositi superficiali | | Su tutta la superficie risulta depositato uno strato di polvere | 1 | 100 | 2 | |
| <u>F.2.2</u><br>Ritocchi alterati | | Tutti i ritocchi risalenti agli interventi realizzati negli anni 50 risultano alterati (pigmenti stesi su stucco a base di caseina) | 1 | 40 | 1 | |

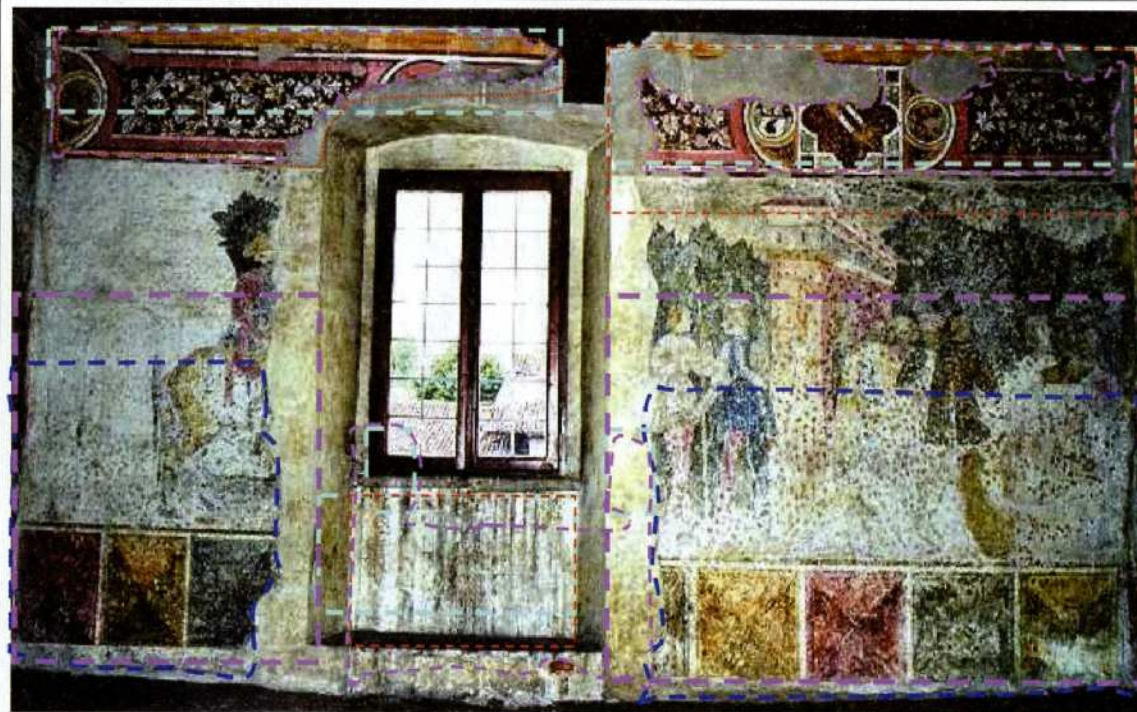
Identificativo elemento: RDiaf 224\_2

| Degrado atteso | Commento | Interazione con altri elementi | Provvedimenti correlati | Metodi di verifica |
|---|---|---|---|---|
| <b>A</b><br>Rotture/lesioni | Distacchi, caduta di pellicola pittorica e di intonaco a causa del possibile ripetersi di infiltrazione di acqua dal tetto | SVMp0-3_36<br>SVMp0-3_31<br>SOSo224-1 | Risanamento delle coperture. Evitare le forti correnti di aria | Controllo visivo con illuminazione potenziata e radente.<br>Controllo tattile. |
| <b>B</b><br>Disgregazione materiale | Decoesione di pellicola pittorica e di intonaco, distacco della pellicola pittorica per la possibile infiltrazione di acqua dal tetto | SVMp0-3_36<br>SVMp0-3_31<br>SOSo224-1 | Risanamento delle coperture<br>Evitare le forti correnti di aria | Controllo visivo con illuminazione potenziata e radente.<br>Controllo tattile. |
| <b>C</b><br>Umidità | Infiltrazioni, percolazioni, efflorescenze saline per la possibile infiltrazione di acqua dal tetto; in basso è collegata alla mancata tenuta dei serramenti | SVMp0-3_36<br>SVMp0-3_31<br>SOSo224-1 | Risanamento delle coperture e della tenuta dei serramenti<br>Evitare le forti correnti di aria | Controllo visivo con illuminazione potenziata e radente.<br>Controllo tattile.<br>Controllo strumentale del microclima. |

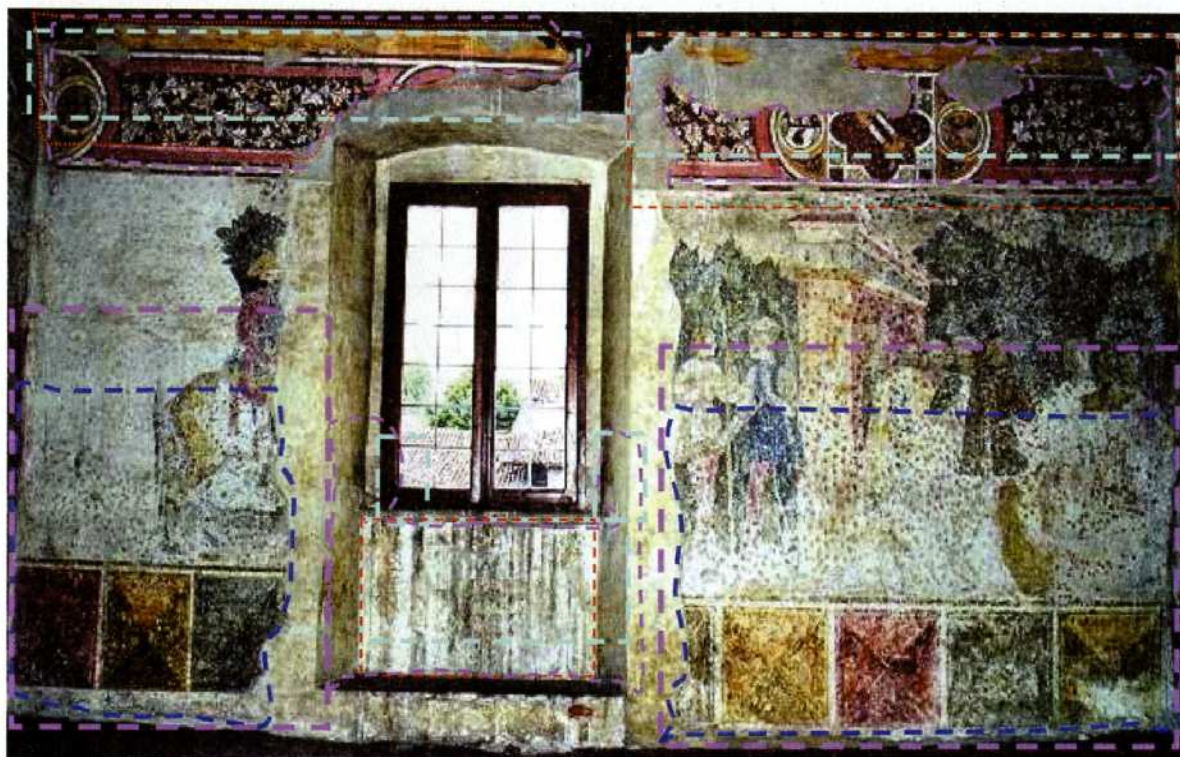
Identificativo elemento: **RDiaf 224\_2**

| Degrado atteso | Interazione con altri elementi | Metodi di verifica | Tempi di monitoraggio | Procedure operative specifiche |
|---|---|---|---|---|
| <b>A</b><br>Rotture/lesioni | SVMp0-3_36<br>SVMp0-3_31<br>SOSo224-1 | visiva e tattile a luce potenziata radente | Ogni anno | Utilizzo di trabattello per ispezionare le zone alte, confronto con immagini (meglio se realizzate a luce radente). |
| <b>F</b><br>Materiali/strati sovrapposti | | visiva e tattile | Ogni anno | Esame ravvicinato di tutta la zona ad altezza uomo anche con l'uso lampade portatili e confronto con immagini fotografiche. |

Scheda 7 – Castello di Malpaga (BG). Scheda di programmazione relativa a una parete affrescata all'interno del castello. La scheda descrive i metodi di verifica da utilizzare specificando la tempistica e le procedure operative.

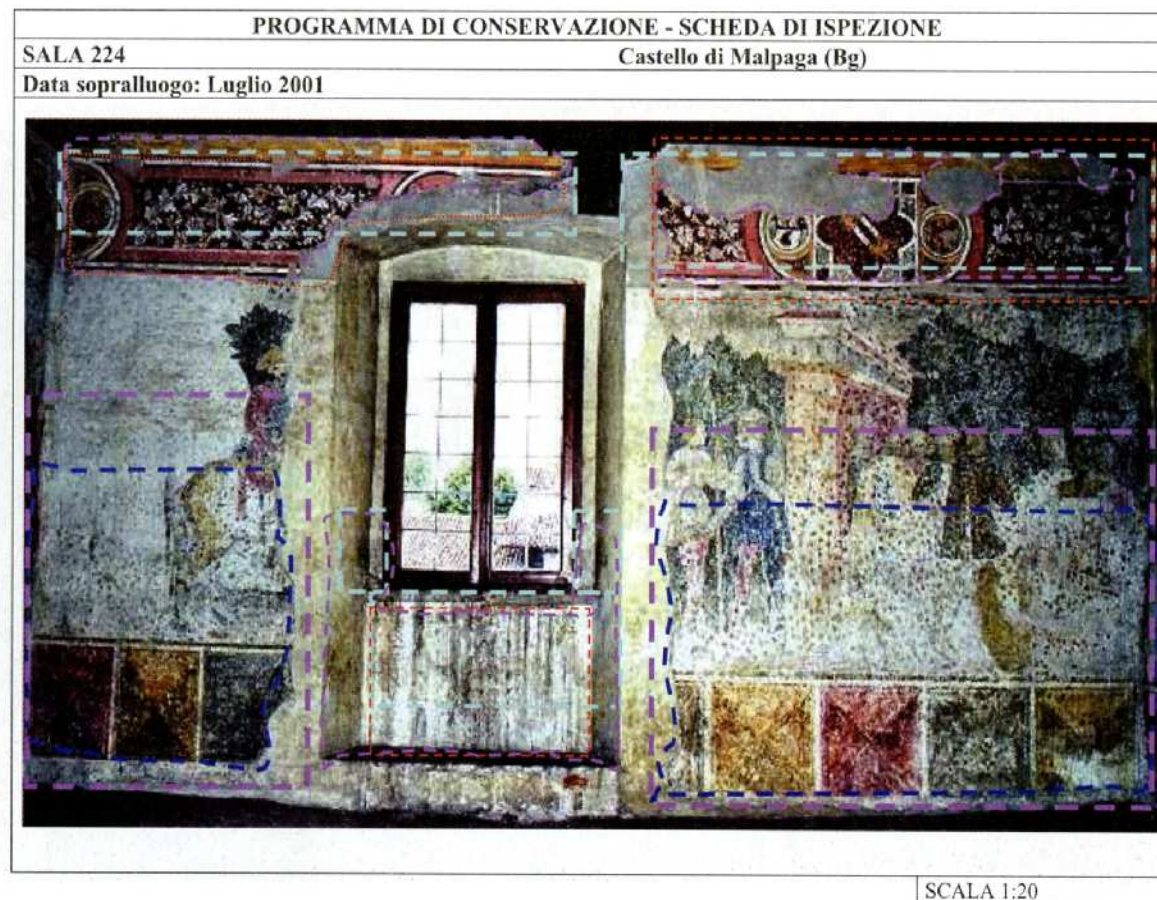
Identificativo elemento: **RDIAf 224\_2**

| Degrado atteso | Metodi di verifica | Esito | Tendenza | Provvedimenti |
|---|---|---|---|---|
| <b>A</b><br>Rotture/lesioni | Verifica a vista con luce radente | Dal confronto con il rilievo grafico e con le immagini fotografiche, non è stata evidenziata alcuna modifica | Tranne l'eventualità di situazioni eccezionali, la tendenza è stabile. | Garantire la tenuta del tetto |
